# Asbestinventarisatetest

Sint-Salvatorstraat 108, 9000 Gent

Attestnummer : 20231212-000472.000

Uitgegeven op : 12.12.2023

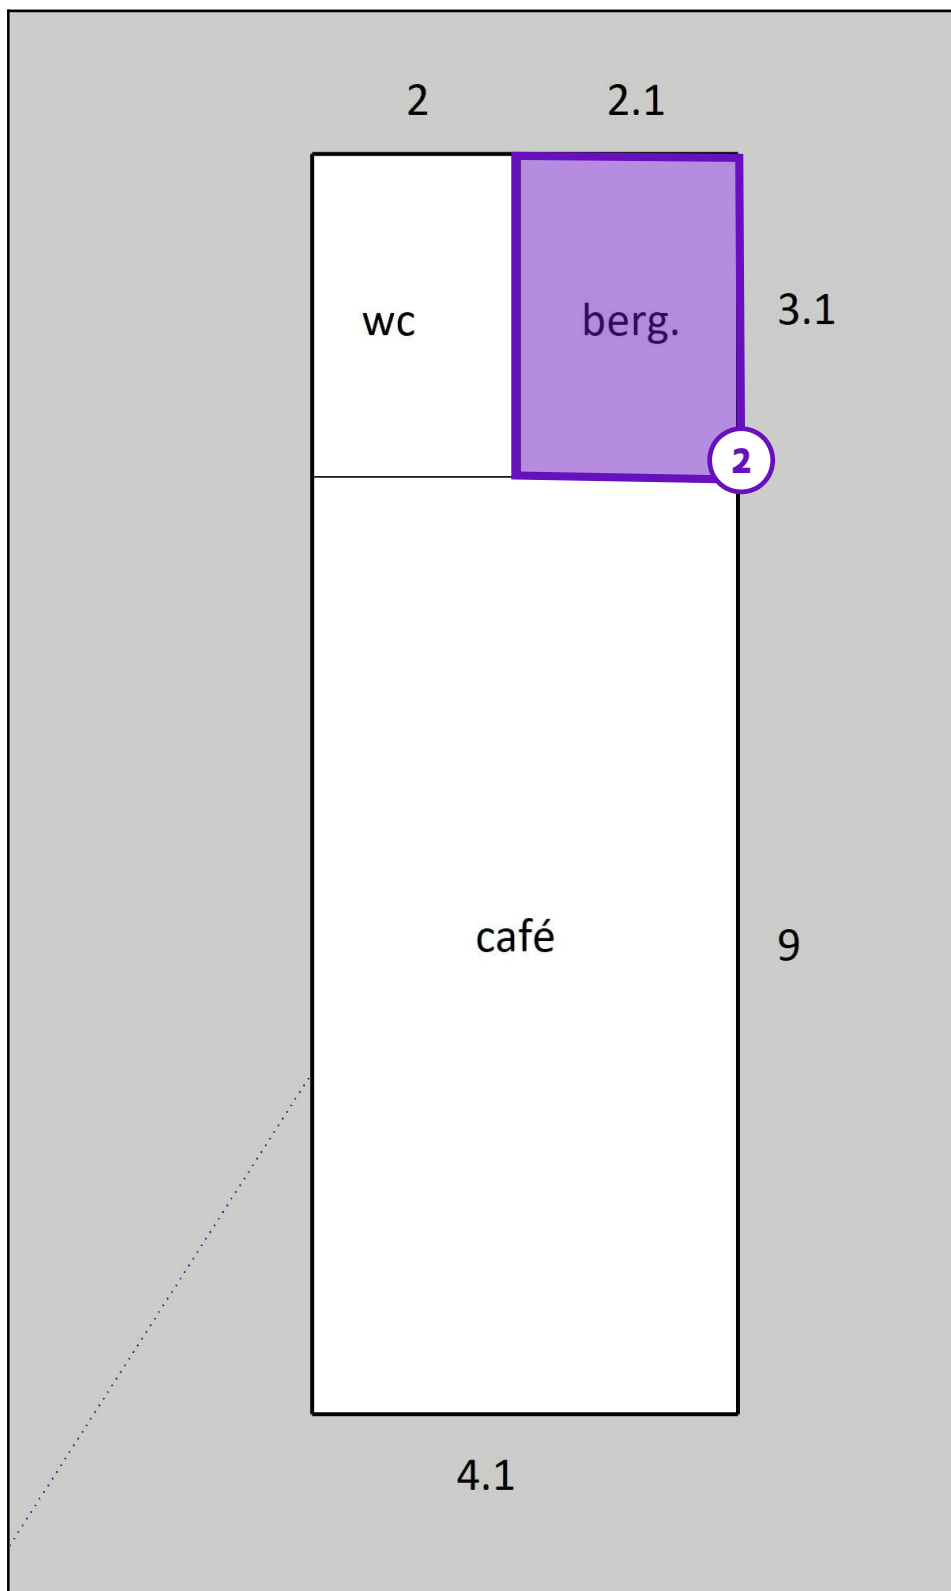
## Plan 1.6: Gelijkvloers

2. Roofing plat dak	Beperking	-
---------------------	-----------	---

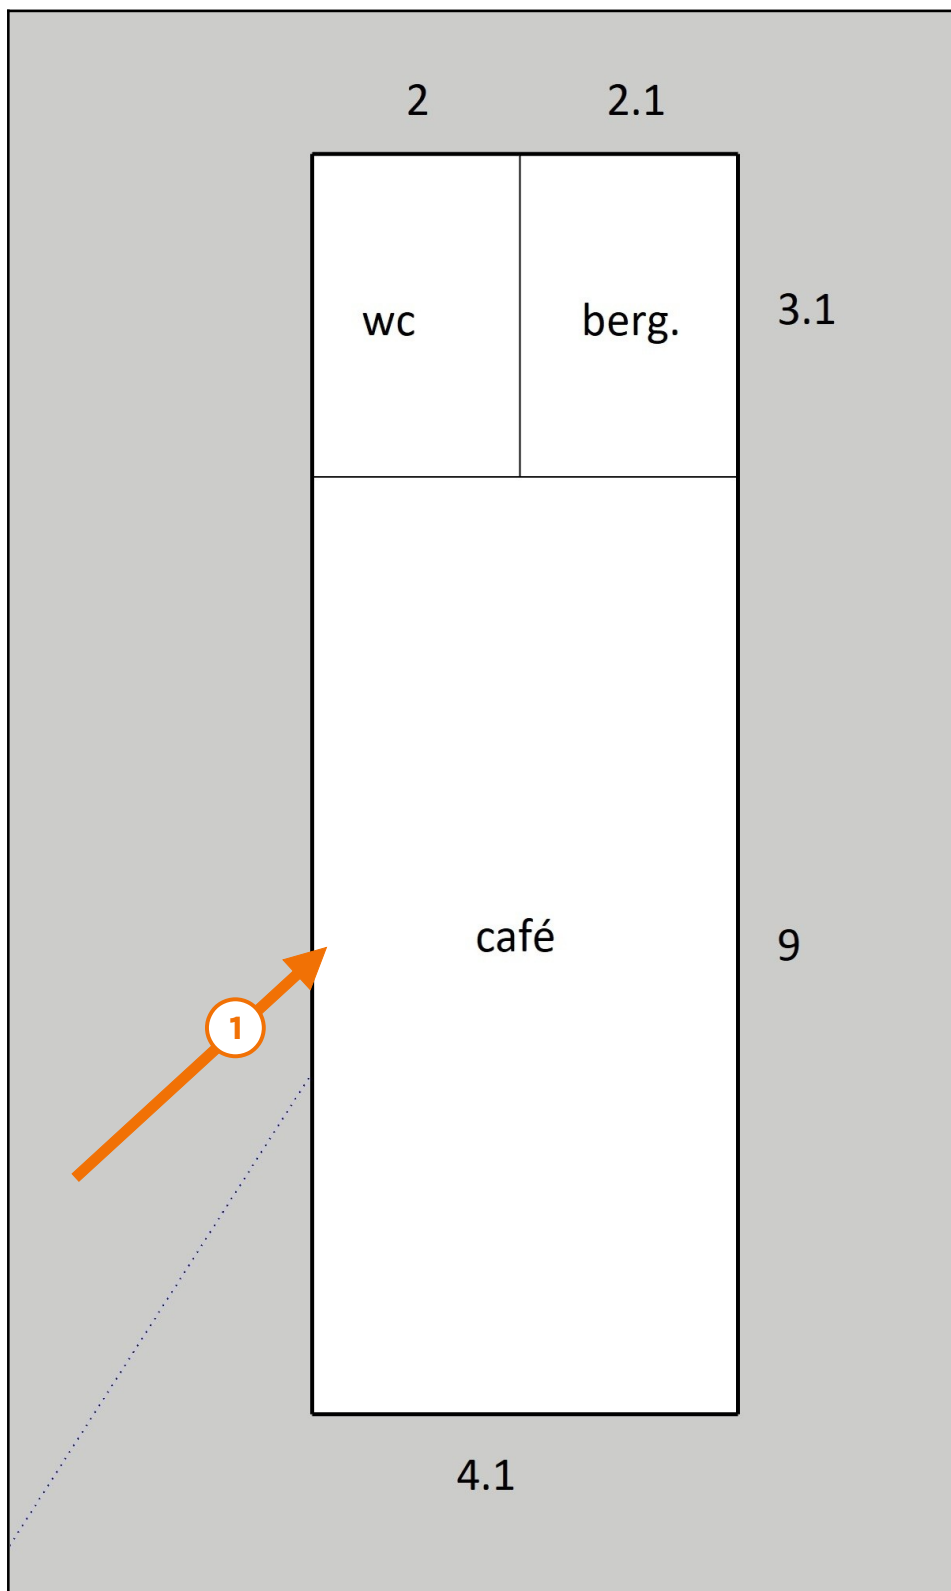
## Plan 1.13: Gelijkvloers

1. Rookgaskanaal is asbestverdacht	Asbestmateriaal	<a href="#">Verwijderen</a>
------------------------------------	-----------------	-----------------------------

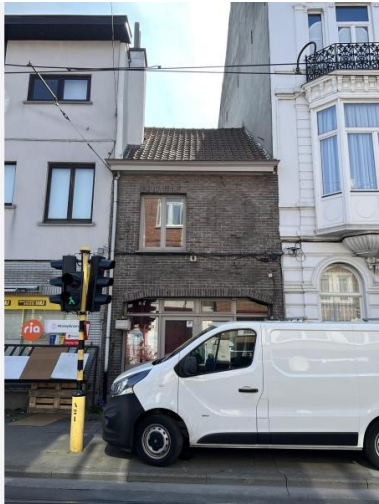
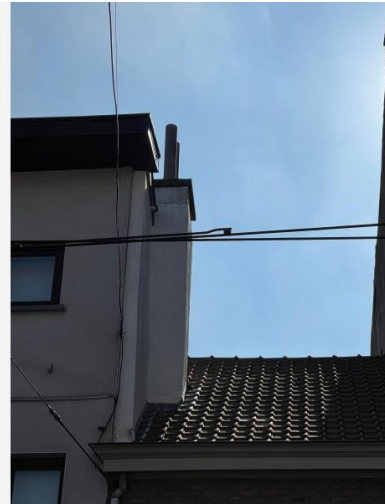
Het asbestmateriaal valt onder de mijlpaal van 2034.

Eindbeoordeling materiaalrisico	Laag materiaalrisico en/of verlaagde kans op vezelvrijgave
---------------------------------	--

Gebondenheid	Categorie 1: hechtgebonden in oorsprong
Asbestsoort (vezeltype)	Crocidoliet aanwezig
Asbestconcentratie	Laag (< 50%)
Afschermingsgraad van het gehele materiaal	Geheel of deels vrij aan de buitenlucht
Toestand van het materiaal	Licht beschadigd, licht verweerd. Intact materiaal type Pical – asbestboard of categorie III 'gebondenheid'

Beschrijving	Rookgaskanaal is asbestverdacht
Omgeving	Buiten
Primaire drager	Ruimteverwarming
Asbestmateriaal	Rookgaskanaal
Bindmiddel van asbestmateriaal	Cement
Gebondenheid op basis van bindmiddel	Hecht
Hoeveelheid (lengte - omtrek - dikte - aantal)	• 8,00 m - 10,00 cm - 5,00 cm - 1 stuk
Totaal volume	0,04 m <sup>3</sup>

Verwijderen

- Zorg voor een veilig beheer. Vermijd het beschadigen van het asbestmateriaal. Controleer de toestand jaarlijks op wijzigingen.
- Zorg voor een veilig beheer en verwijder dit asbestmateriaal wanneer het bij werken eenvoudig bereikbaar wordt. Controleer de toestand jaarlijks op wijzigingen.
- Voer bijkomende staalname(s) uit.

- Eenvoudige handelingen: mag via doe-het-zelf of door werknemer(s) met opleidingsattest eenvoudige handelingen  
Bij een beperkt risico kan men via eenvoudige handelingen en met beperkte beschermingsmaatregelen deze toepassing wegnemen. Hierbij geldt wel dat degene die de asbest verwijderd een verplichte opleiding en bijscholing dient te volgen.

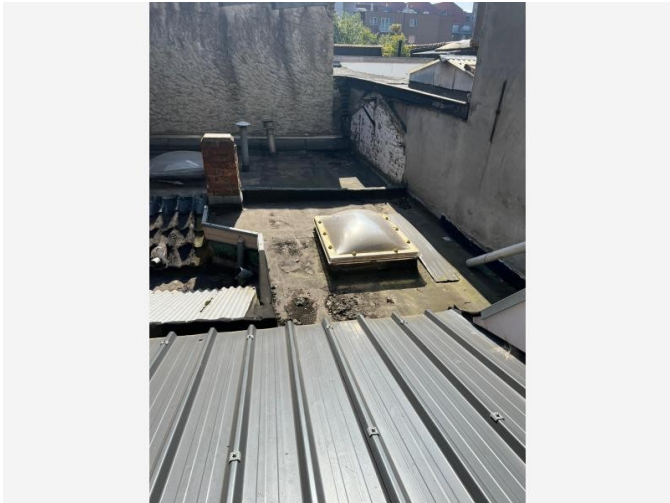
Situeringfoto

**Reden:** Er is geen volledige risicobeoordeling mogelijk

**Uitleg van de asbestdeskundige:** De roofing van het platte dak is zichtbaar maar niet inspecteerbaar.

(Asbest)materiaal	Dak- en gevelbekleding - Roofing
Karakterisatie	Asbest (verdacht)
Primaire drager	Plat dak

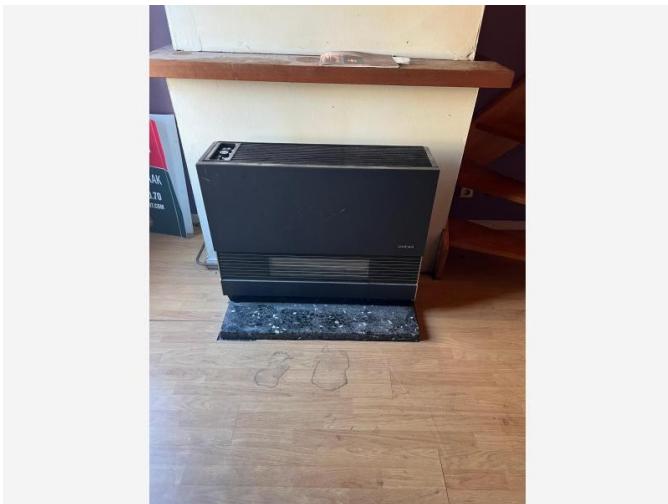
De koord in de gashaard is niet zichtbaar/inspecteerbaar. Deze kan asbest bevatten maar hier is geen staalname mogelijk.

Identificatiemethode	Redelijk vermoeden
Primaire drager	Ruimteverwarming
(Asbest)materiaal	Koord, lint, band, strip
Bindmiddel	Weinig of geen bindmiddel (textiel, bevlokkings, ...)
Gebondenheid bindmiddel	Niet-hechtgebonden

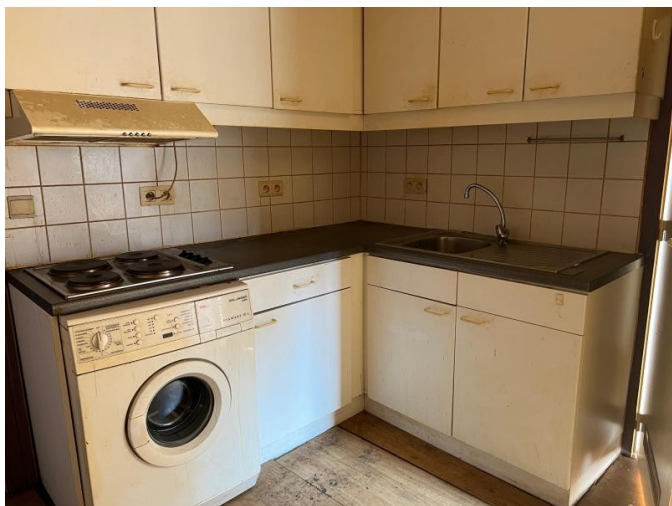
De smeerlaag achter de faïencetegel van de keuken is niet zichtbaar. Wees voorzichtig indien deze onder andere zwart zou zijn, dit kan wijzen op asbest.

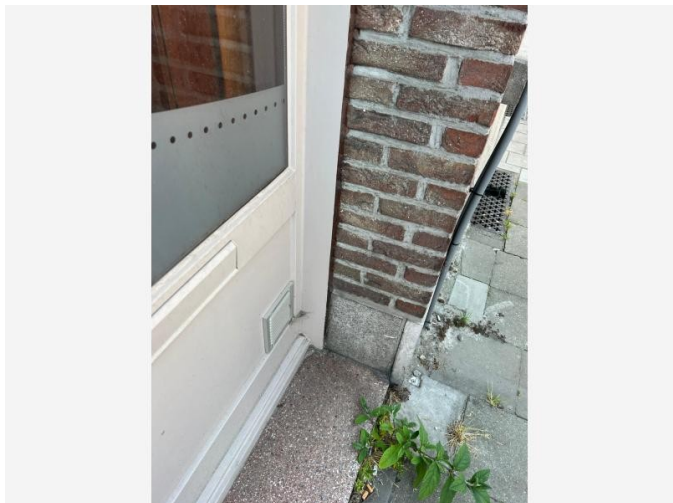
# Fiche 5: Kitwerk tussen buitenparement en schrijnwerk

Het kitwerk tussen het schrijnwerk en het buitenparement is niet asbestverdacht.

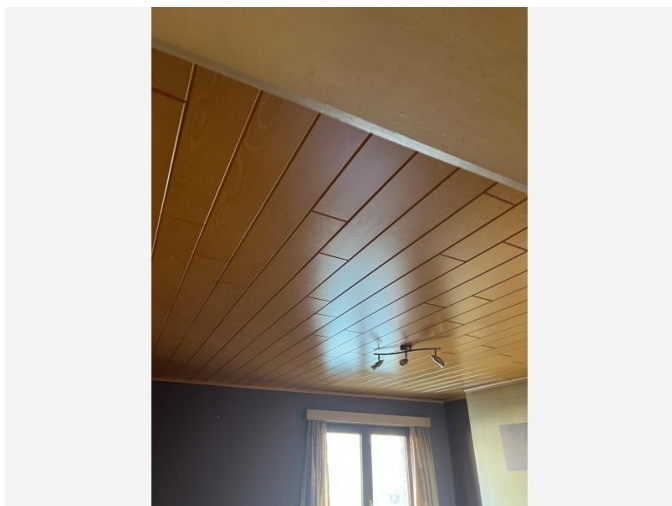
Er is geen pleisterwerk plafond zichtbaar. Wees voorzichtig want achter de valse plafond/gyproc kan pleisterwerk aanwezig zijn die niet werd onderzocht.

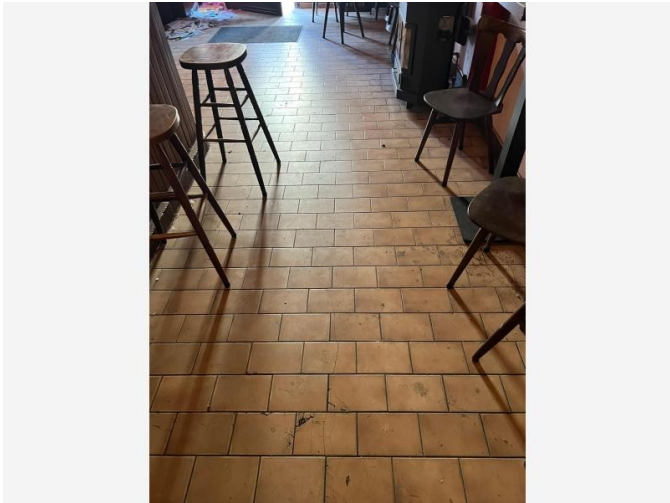
De vloeren (vloertegels/vloerzeil) zijn niet asbestverdacht.

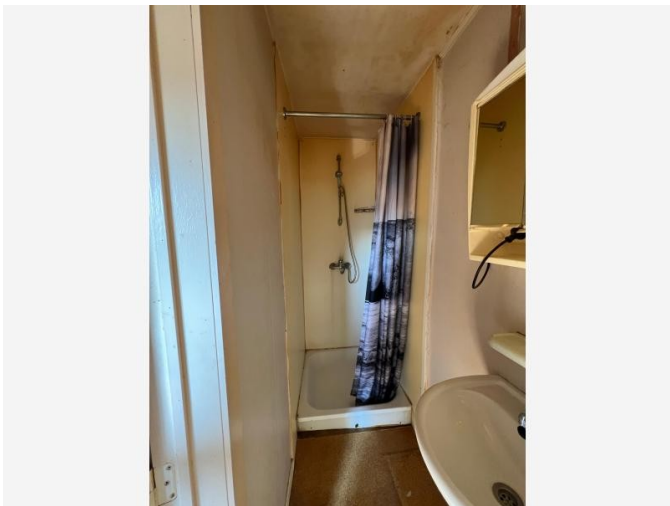
De smeerlaag achter de faïencetegel van de badkamer is niet zichtbaar. Wees voorzichtig indien deze onder andere zwart zou zijn, dit kan wijzen op asbest.

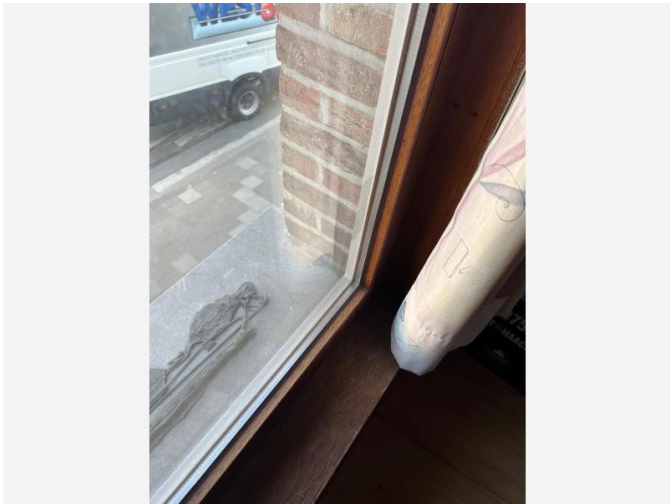
# Fiche 9: Kitwerk binnenzijde tussen schrijnwerk en glas

Het kitwerk tussen het schrijnwerk en het glas is niet asbestverdacht.

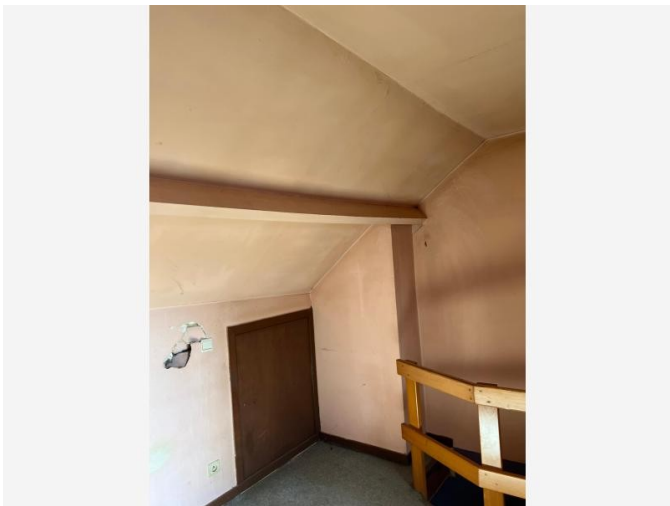
Het onderdak van het hellende dak is niet zichtbaar, deze kan wel asbest bevatten. Wees voorzichtig indien je deze beschadigd.

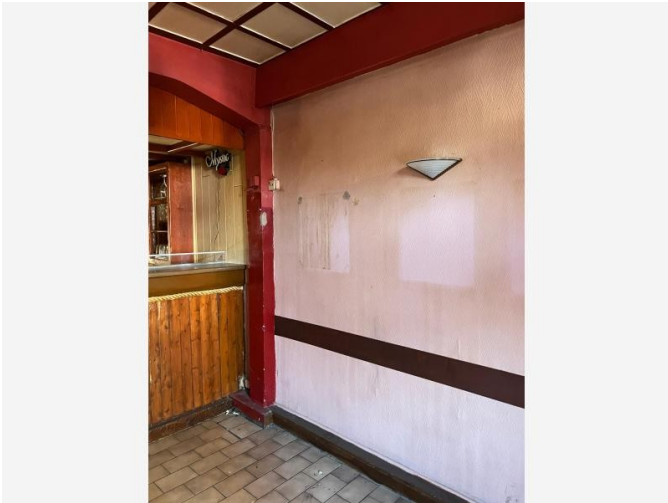
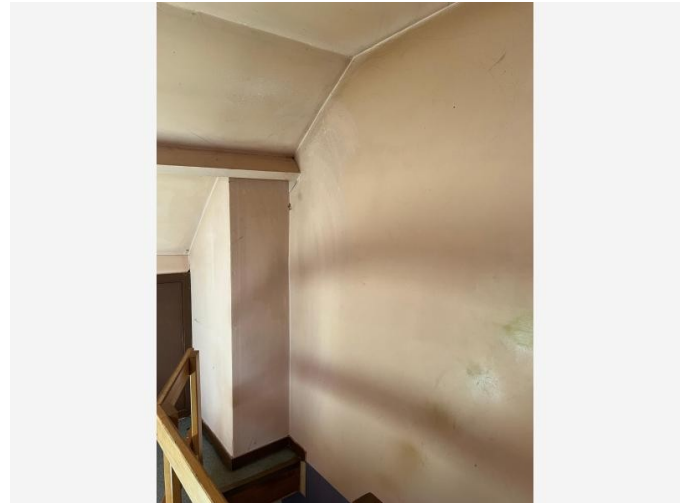
Geen asbest

#	Type	Referentie	Resultaat
11.1	Mengmonster	A - 1	Geen asbest
