Asbestinventarisatetest

Groendreef 156, 9000 Gent

Attestnummer : 20240812-000284.000

Uitgegeven op : 12.08.2024

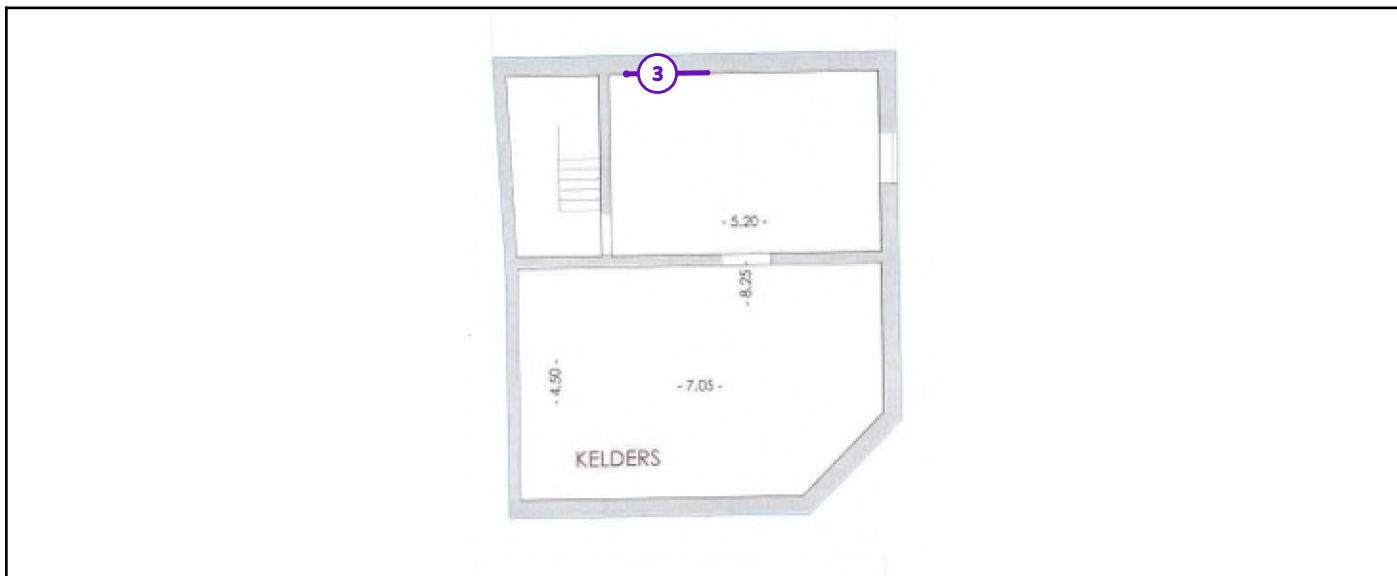
Plan 1.1: Kelder verdieping

Beschrijving	Type	Actie
3. Inspectie kruipkelder	Beperking	-

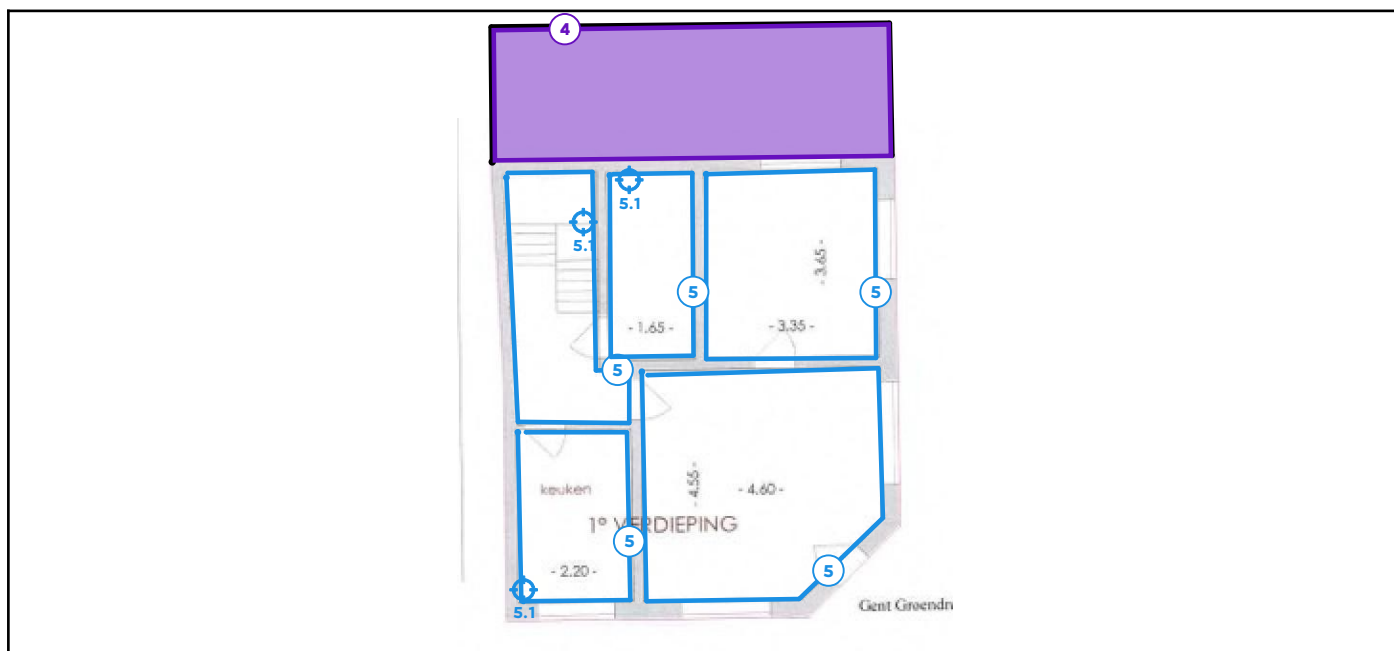
Plan 1.4: Verdieping +1

Beschrijving	Type	Actie
4. Plat dak Glasvezel Roofing	Advies	-
5. Pleister muren	Geen asbest	-
5.1 Code: 1	Mengmonster	-

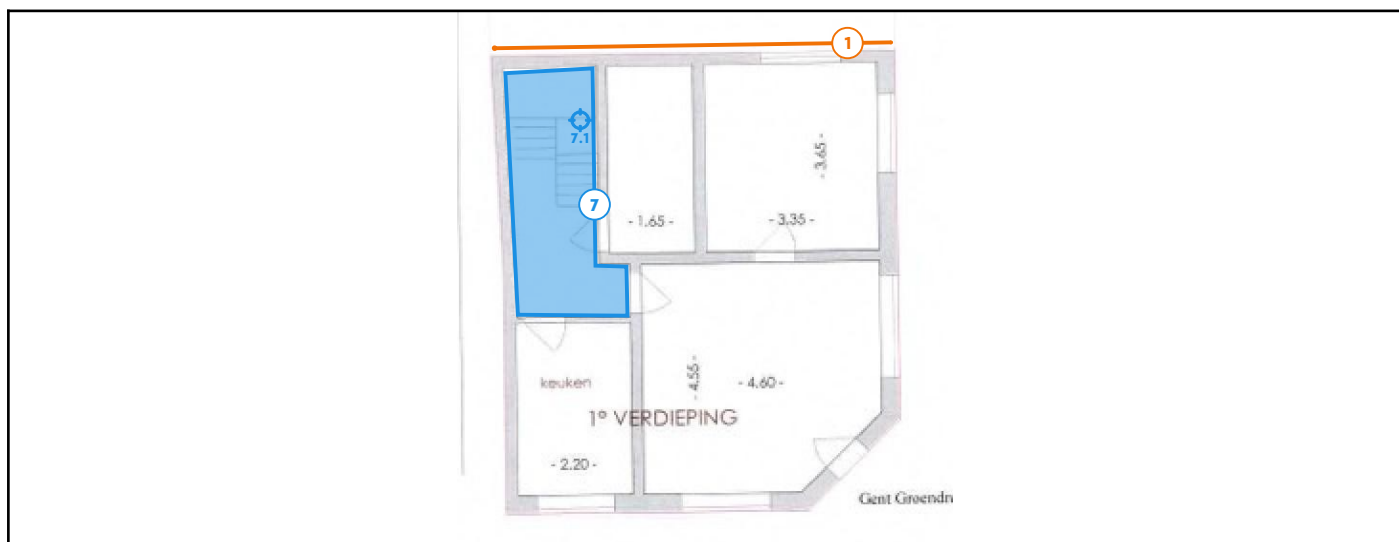
Plan 1.5: Verdieping +1

Beschrijving	Type	Actie
1. Zijgevel leien	Asbestmateriaal	Verwijderen
7. Pleister plafonds	Geen asbest	-
7.1 Code: 2	Mengmonster	-

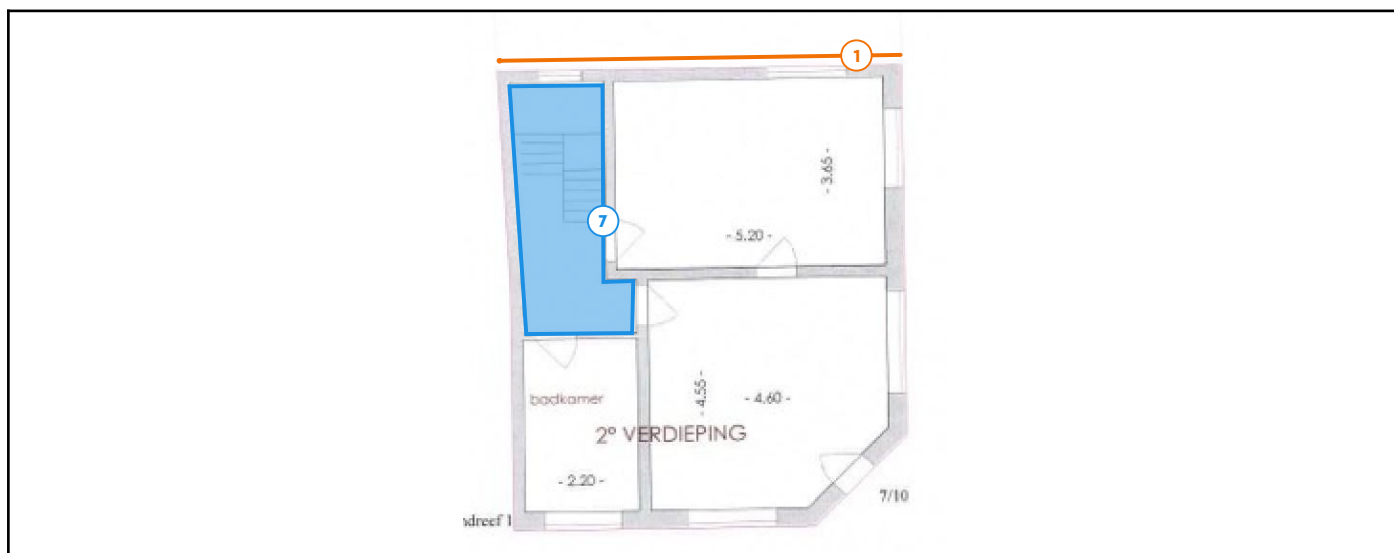
Plan 1.7: Verdieping +2

Beschrijving	Type	Actie
1. Zijgevel leien	Asbestmateriaal	Verwijderen
7. Pleister plafonds	Geen asbest	-

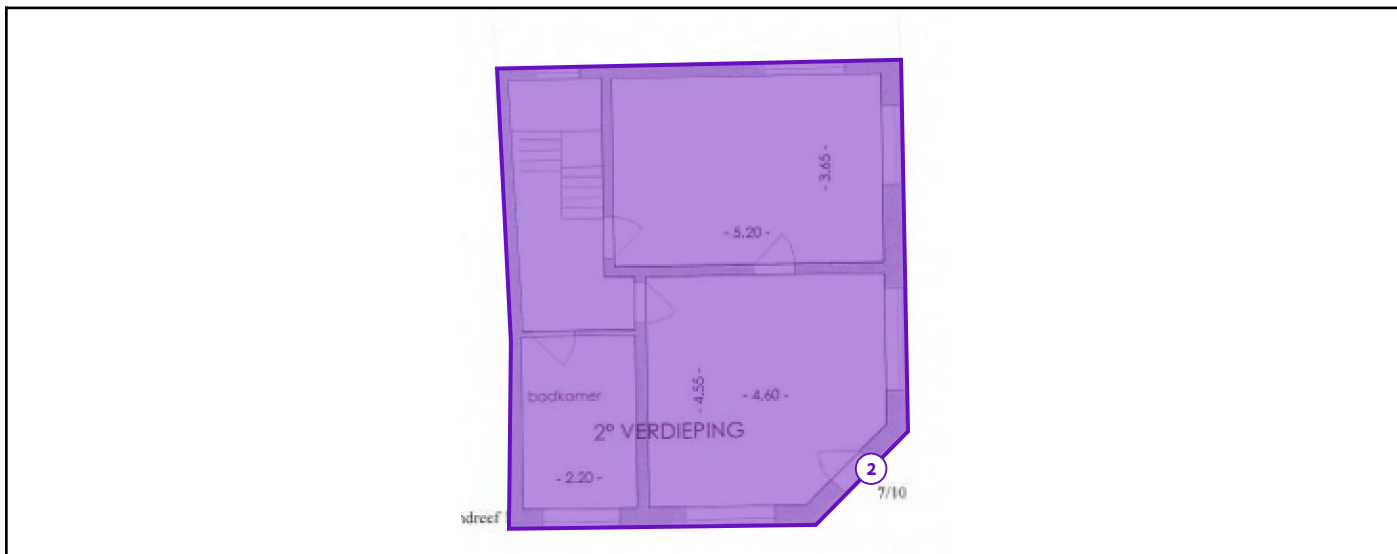
Plan 1.8: Dakoppervlak

Beschrijving	Type	Actie
2. Plat dak	Beperking	-

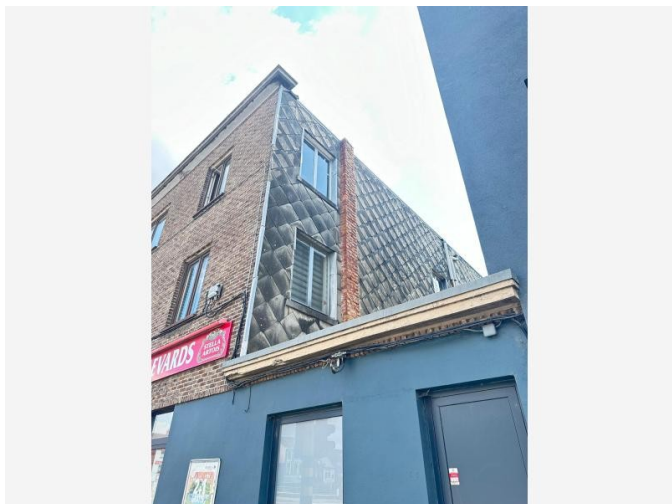
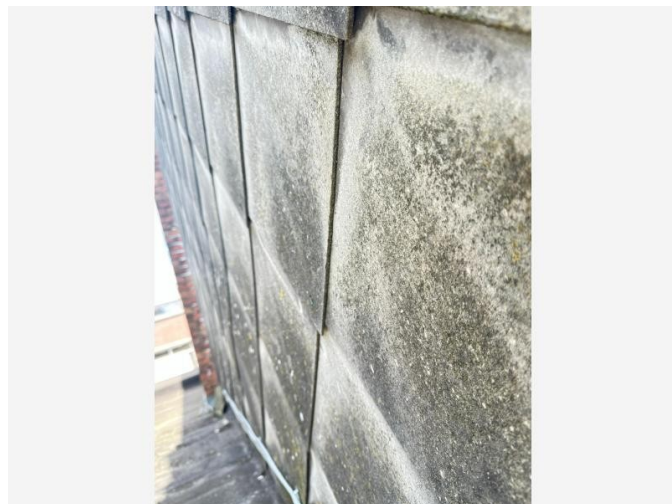
Eindbeoordeling materiaalrisico	Verhoogd materiaalrisico en/of verhoogde kans op vezelvrijgave
---------------------------------	----------------------------------------------------------------

Gebondenheid	Categorie 1: hechtgebonden in oorsprong
Asbestsoort (vezeltype)	Crocidoliet aanwezig
Asbestconcentratie	Laag (< 50%)
Afschermingsgraad van het gehele materiaal	Geheel of deels vrij aan de buitenlucht
Toestand van het materiaal	Matig beschadigd, matig verweerd

Beschrijving	Zijgevel leien
Omgeving	Buiten
Primaire drager	Wand buitenschil
Asbestmateriaal	Dak- en gevelbekleding - Lei, shingle
Bindmiddel van asbestmateriaal	Cement
Gebondenheid op basis van bindmiddel	Hecht
Hoeveelheid (oppervlakte - aantal)	<ul style="list-style-type: none">• 30,00 m² - 1 stuk
Totale oppervlakte	30,00 m ²
Eenvoudig bereikbaar	Ja
Bevestigingswijze	<ul style="list-style-type: none">• Genageld, geniet
Identificatiemethode	Vaststelling zonder monstername
Destructieve handeling voor identificatie	Nee
Opmerking	Bij aflevering van het attest is de hoeveelheid zonder enige waarborg van oppervlakte en het verschil in min of meer tussen de werkelijke en de ingevoerde oppervlakte of gewicht ook al overtrof dit verschil 100%.

Verwijderen

- Zorg voor een veilig beheer. Vermijd het beschadigen van het asbestmateriaal. Controleer de toestand jaarlijks op wijzigingen.
- Hemelwater dat afspoelt van asbestcement daken of gevels kan asbestdeeltjes bevatten. Gebruik het enkel voor gesloten circuits (bv. spoelen toiletten). Reinig na het vervangen van het dak of de gevel de dakgoten en regenwaterput of -ton om asbesthoudend sediment of slib te verwijderen

- Eenvoudige handelingen: mag via doe-het-zelf of door werknemer(s) met opleidingsattest eenvoudige handelingen
Toepassingen die hechtgebonden zijn kunnen door uzelf verwijderd worden indien: *Verwijdering enkel indien de voorschriften worden gevolgd.*Kiest u voor een aannemer voor verwijdering van het materiaal controleer dan of deze voldoen aan de regelgeving.

*Gebruik steeds de nodige persoonlijke beschermingsmiddelen ook bij wegvoeren naar het containerpark .
*Bevochtig het materiaal voor verwijdering.*Breek het materiaal niet, gebruik geen mechanische machines met grote snelheid (boor, zaag , slijpmachine,hogedrukreinigers,etc.)

*Zorg ervoor dat alles vochtig is en goed afgedekt bij het wegvoeren van het afval.

- Eenvoudige handelingen: enkel door erkend asbestverwijderaar
 - * Indien de leien niet kunnen verwijderd worden zonder deze te beschadigen dan dient men beroep te doen op een erkend asbestverwijderaar voor het verwijderen ervan. Bij de verwijdering blijft de uiteindelijke beoordeling van verwijdermethode bij de saneerder om eventueel op te schalen naar een veiligere methode om aan de wettelijke veiligheidsvoorschriften te voldoen.

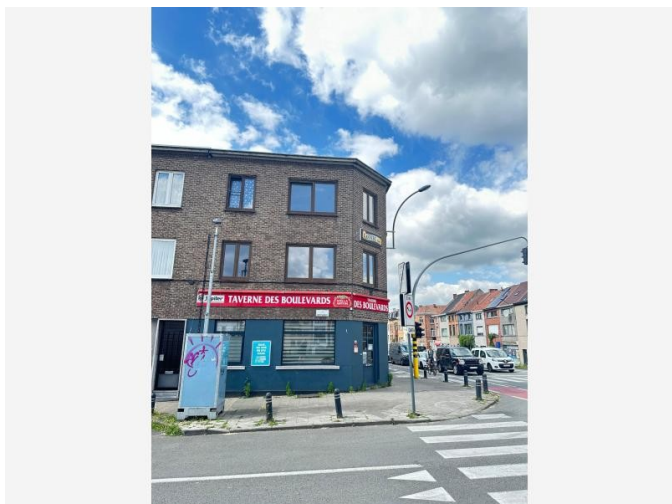
Tijdelijke beperking

Reden: Het te onderzoeken materiaal situeert zich hoger dan 3,50 m te rekenen vanaf een veilige ondergrond

Uitleg van de asbestdeskundige: Geen inspectie mogelijk door de hoogte . Geen bereikbaarheid via binnen .

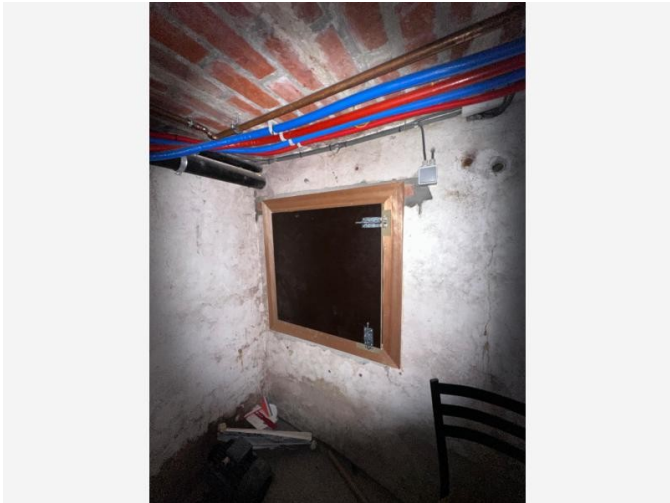
Permanente beperking

Reden: Slotvaste toegangspoort, -deur of -luik

Uitleg van de asbestdeskundige: De kruipruimte kan niet volledig worden geïnspecteerd door de beperkte hoogte .

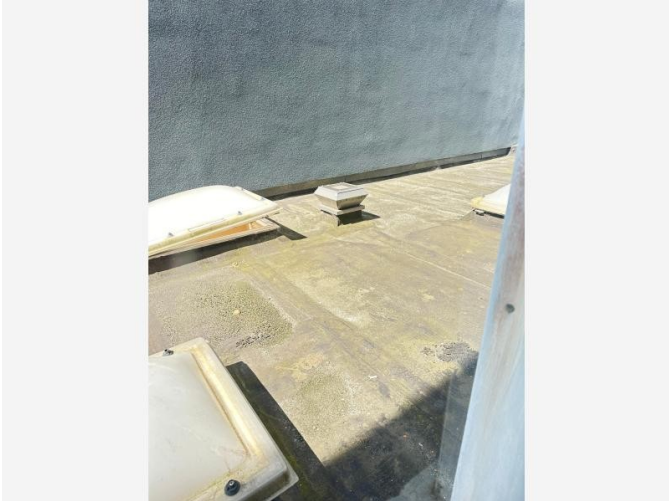
Het plat dak is al eens vernieuwd met glasvezel-roofing . Deze is niet asbesthoudend .Onderliggende lagen zijn niet gekend , bij afbraak dient een bijkomende staalname te gebeuren om uitsluitel te geven over al dan niet asbesthoudende onderlagen .

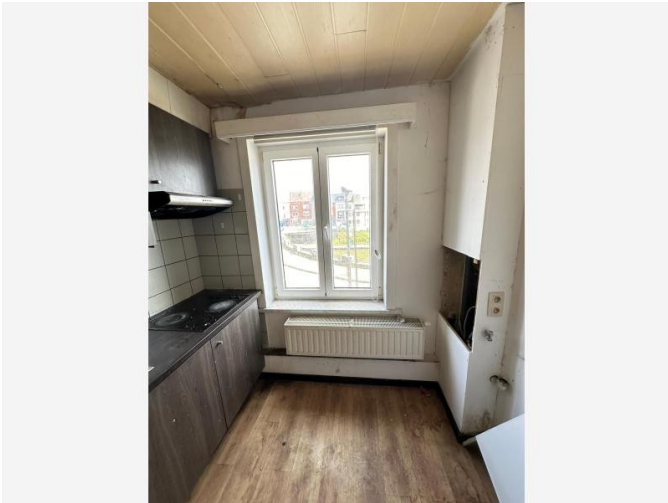
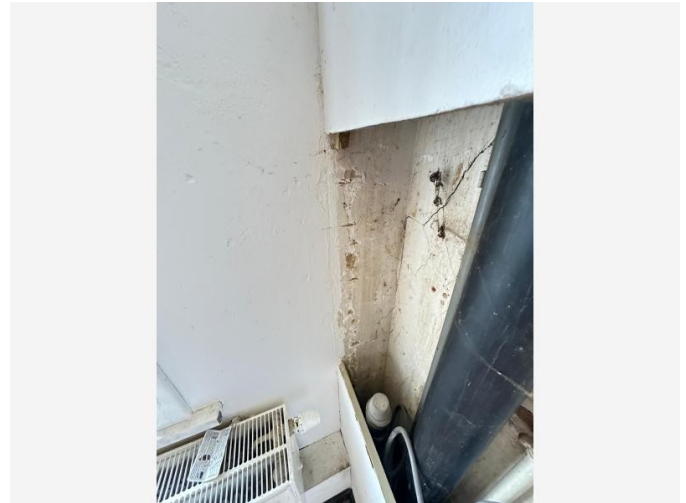
Fiche 5: Pleister muren

Geen asbest

#	Type	Referentie	Resultaat
5.1	Mengmonster	1	Geen asbest

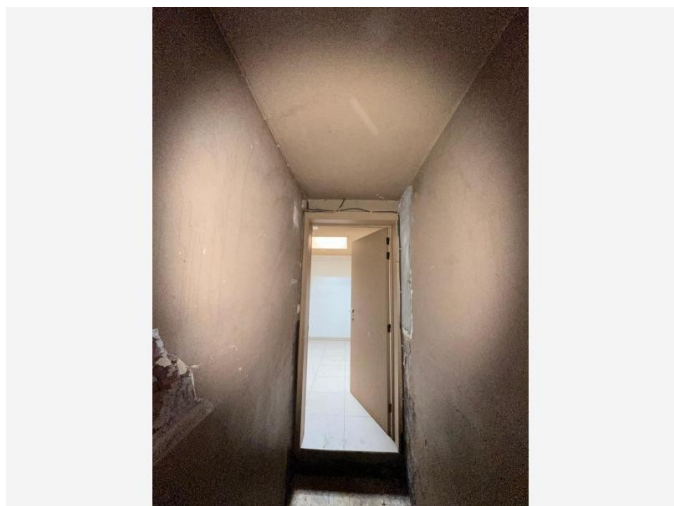
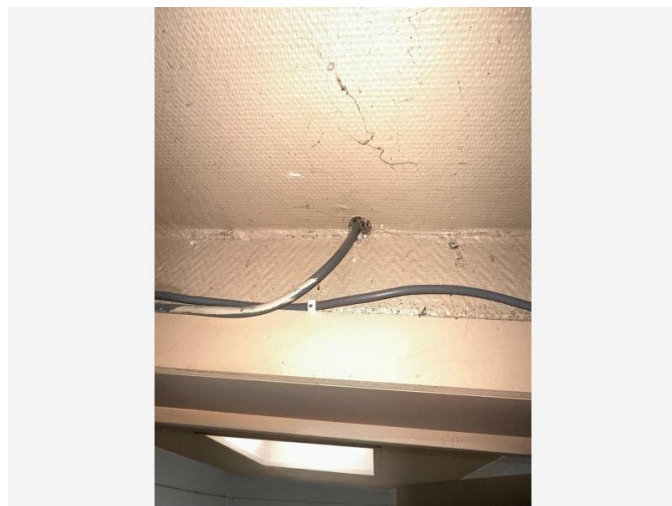
Geen asbest

#	Type	Referentie	Resultaat
6.1	Mengmonster	4	Geen asbest

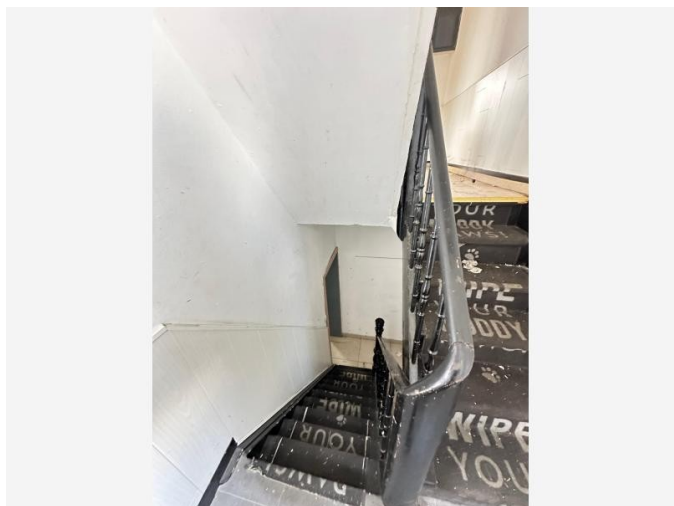
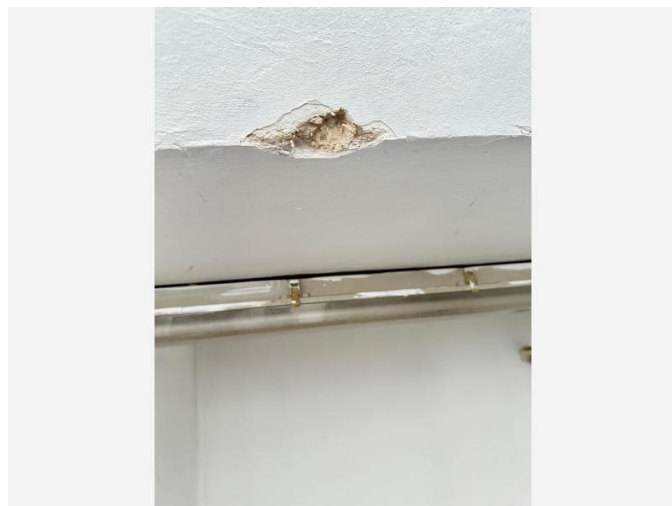
Fiche 7: Pleister plafonds

Geen asbest

#	Type	Referentie	Resultaat
7.1	Mengmonster	2	Geen asbest

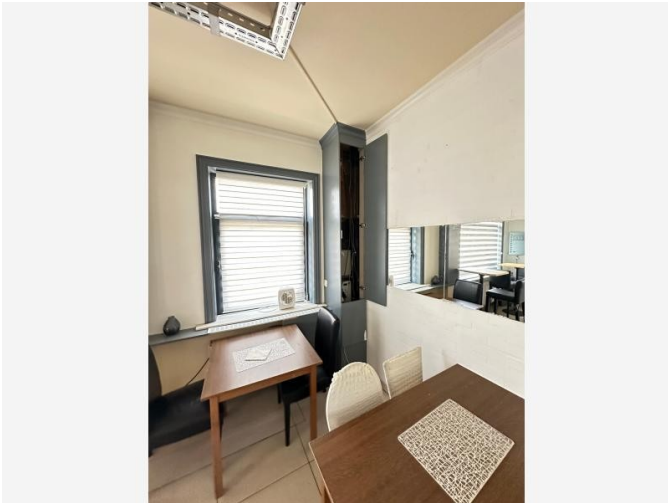
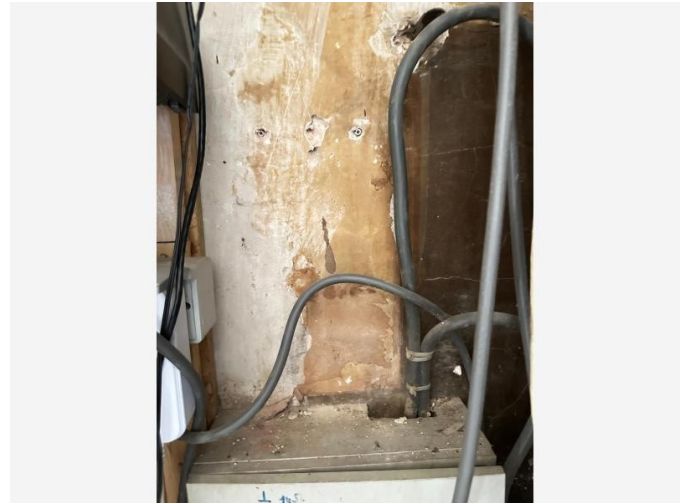
Fiche 8: Pleister muren Horeca

Geen asbest

#	Type	Referentie	Resultaat
8.1	Mengmonster	3	Geen asbest
