# Asbestinventarisatetest

Guido Gezellestraat 47, 9050 Gent

Attestnummer : 20230908-000354.000

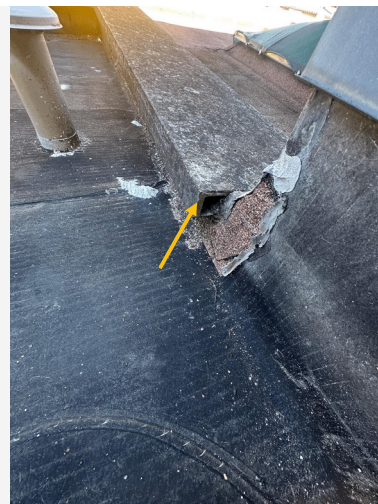
Overzichtsfoto

Detailfoto

Eindbeoordeling materiaalrisico	Laag materiaalrisico en/of verlaagde kans op vezelvrijgave
---------------------------------	--

Gebondenheid	Categorie 1: hechtgebonden in oorsprong
Asbestsoort (vezeltype)	Crocidoliet aanwezig
Asbestconcentratie	Laag (< 50%)
Afschermingsgraad van het gehele materiaal	Geheel of deels vrij aan de buitenlucht
Toestand van het materiaal	Licht beschadigd, licht verweerd. Intact materiaal type Pical – asbestboard of categorie III 'gebondenheid'

Beschrijving	Muurkappen plat dak
Omgeving	Buiten
Primaire drager	Plat dak
Asbestmateriaal	Deksteen, muurkap - Hol
Bindmiddel van asbestmateriaal	Cement
Gebondenheid op basis van bindmiddel	Hecht
Hoeveelheid (oppervlakte - dikte - aantal)	• 1,80 m <sup>2</sup> - 5,00 cm - 1 stuk
Totaal volume	0,09 m <sup>3</sup>

<b>Eenvoudig bereikbaar</b>	Ja
<b>Bevestigingswijze</b>	<ul style="list-style-type: none"><li>• Geklemd</li></ul>
<b>Identificatiemethode</b>	Vaststelling zonder monstername
<b>Destructieve handeling voor identificatie</b>	Nee

Het asbestmateriaal valt onder de mijlpaal van 2040.

Zorgvuldig beheren

- Zorg voor een veilig beheer en verwijder dit asbestmateriaal wanneer het bij werken eenvoudig bereikbaar wordt. Controleer de toestand jaarlijks op wijzigingen.

- Eenvoudige handelingen: mag via doe-het-zelf of door werknemer(s) met opleidingsattest eenvoudige handelingen  
Buitentoepassingen die hechtgebonden zijn kunnen door uzelf verwijderd worden indien: \*Verwijdering enkel indien de voorschriften worden gevolgd.\*Kiest u voor een aannemer voor verwijdering van het materiaal controleer dan of deze voldoen aan de regelgeving.

\*Gebruik steeds de nodige persoonlijke beschermingsmiddelen ook bij wegvoeren naar het containerpark .  
\*Bevochtig het materiaal voor verwijdering.\*Breek het materiaal niet, gebruik geen mechanische machines met grote snelheid ( boor, zaag , slijpmachine,hogedrukreinigers,etc.)

\*Zorg ervoor dat alles vochtig is en goed afgedekt bij het wegvoeren van het afval.

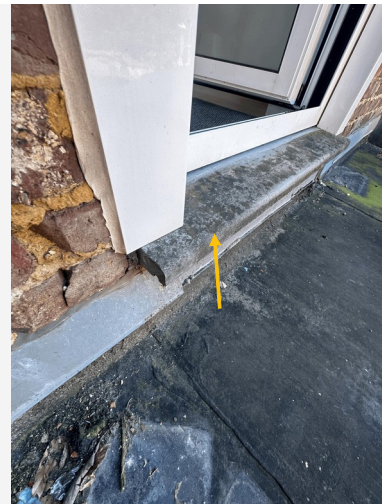
Overzichtsfoto

Detailfoto

Eindbeoordeling materiaalrisico	Laag materiaalrisico en/of verlaagde kans op vezelvrijgave
---------------------------------	--

Gebondenheid	Categorie 1: hechtgebonden in oorsprong
Asbestsoort (vezeltype)	Crocidoliet aanwezig
Asbestconcentratie	Laag (< 50%)
Afschermingsgraad van het gehele materiaal	Geheel of deels vrij aan de buitenlucht
Toestand van het materiaal	Licht beschadigd, licht verweerd. Intact materiaal type Pical – asbestboard of categorie III 'gebondenheid'

Beschrijving	Venstertablet deur plat dak
Omgeving	Buiten
Primaire drager	Wandopening verticaal (raam, deur, ...)
Asbestmateriaal	Plaat, paneel, tablet - Hol
Bindmiddel van asbestmateriaal	Cement
Gebondenheid op basis van bindmiddel	Hecht
Hoeveelheid (oppervlakte - dikte - aantal)	• 0,20 m <sup>2</sup> - 5,00 cm - 1 stuk
Totaal volume	0,01 m <sup>3</sup>

Eenvoudig bereikbaar	Ja
Bevestigingswijze	<ul style="list-style-type: none"><li>• Geklemd</li></ul>
Identificatiemethode	Vaststelling zonder monstername
Destructieve handeling voor identificatie	Nee

Het asbestmateriaal valt onder de mijlpaal van 2040.

Zorgvuldig beheren

- Zorg voor een veilig beheer en verwijder dit asbestmateriaal wanneer het bij werken eenvoudig bereikbaar wordt. Controleer de toestand jaarlijks op wijzigingen.

- Eenvoudige handelingen: mag via doe-het-zelf of door werknemer(s) met opleidingsattest eenvoudige handelingen  
Buitentoepassingen die hechtgebonden zijn kunnen door uzelf verwijderd worden indien: \*Verwijdering enkel indien de voorschriften worden gevolgd.\*Kiest u voor een aannemer voor verwijdering van het materiaal controleer dan of deze voldoen aan de regelgeving.

\*Gebruik steeds de nodige persoonlijke beschermingsmiddelen ook bij wegvoeren naar het containerpark .  
\*Bevochtig het materiaal voor verwijdering.\*Breek het materiaal niet, gebruik geen mechanische machines met grote snelheid ( boor, zaag , slijpmachine,hogedrukreinigers,etc.)

\*Zorg ervoor dat alles vochtig is en goed afgedekt bij het wegvoeren van het afval.

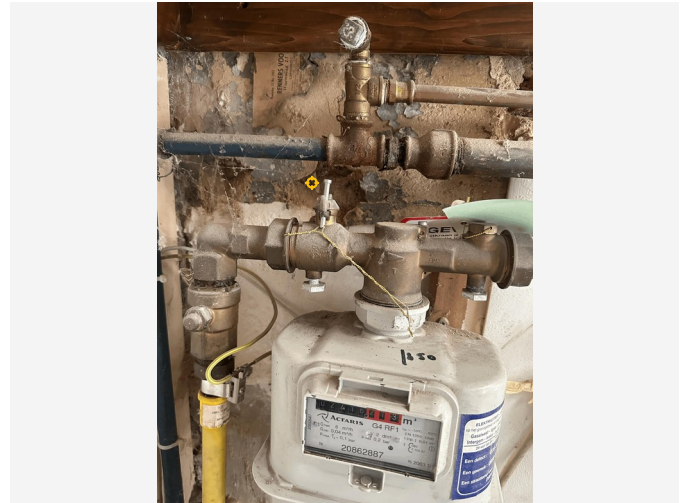
Overzichtsfoto

Detailfoto

Geen asbest

#	Type	Referentie	Resultaat
6.1	Puntmonster	1	Geen asbest

Beschrijving	Pleister muren
Omgeving	Binnen
Primaire drager	Binnenwand
Bindmiddel van materiaal	Gips - kalk

<b>Gebondenheid op basis van bindmiddel</b>	Niet-hechtgebonden
<b>Hoeveelheid (oppervlakte - dikte - aantal)</b>	• 0,50 m <sup>2</sup> - 1,00 cm - 1 stuk
<b>Totaal volume</b>	0,005 m <sup>3</sup>
<b>Identificatiemethode</b>	Vaststelling met monstername
<b>Destructieve handeling voor identificatie</b>	Nee
<b>Opmerking</b>	Er werd enkel onder de trap aan de gasmeter een klein stukeje pleisterwerk teruggevonden , al de andere muren zijn afgewerkt met gipskartonplaten . Deze zijn hoogstwaarschijnlijk tegen het bestaande pleisterwerk gekleefd maar daarover is geen uitsluitsel .
