Asbestinventarisattest

Centrumlaan 131, 9800 Deinze

Attestnummer : **20251128-000169.000**
Uitgegeven op : **28.11.2025**
Geldig tot : **28.11.2035**

Niet-asbestveilig

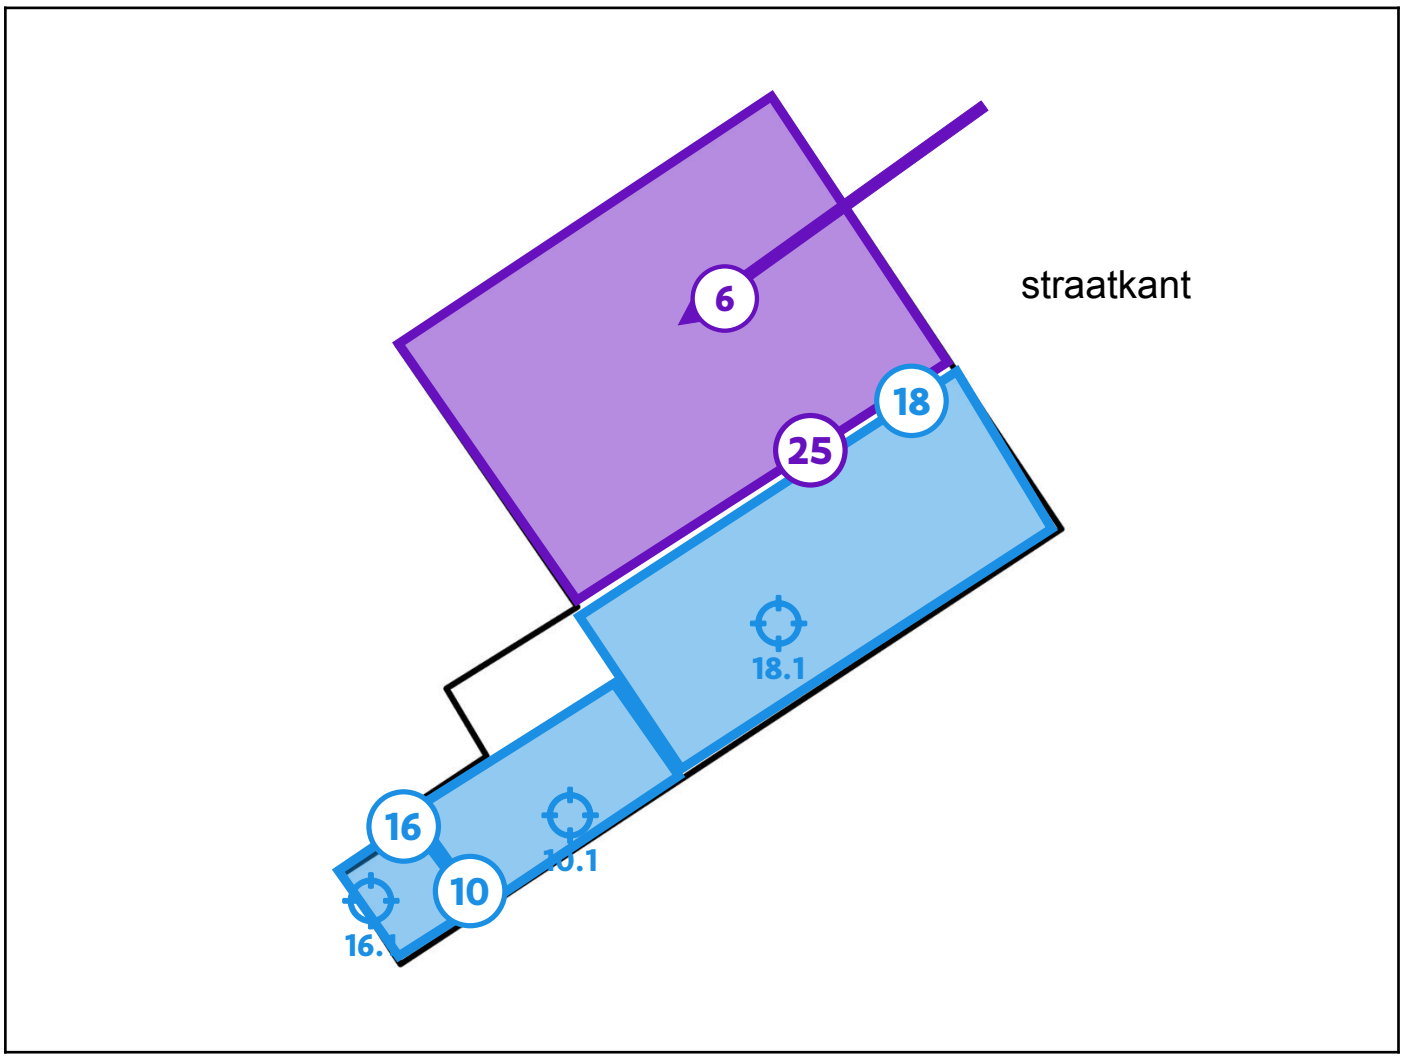
Plan 1.1: Hoofdgebouw dakplan

Beschrijving	Type	Actie
6. Schouw op het dak (beperkingsfiche)	Beperking	-
10. Roofing 2 (aanbouw achter)	Geen asbest	-
10.1 Code: 10	Puntmonster	-
16. Golfplaten (met staalname)	Geen asbest	-
16.1 Code: 15	Puntmonster	-
18. Roofing 3 (garage)	Geen asbest	-
18.1 Code: 11	Puntmonster	-

25. Onderdak niet verdacht	Overige ruimte of materiaal	-

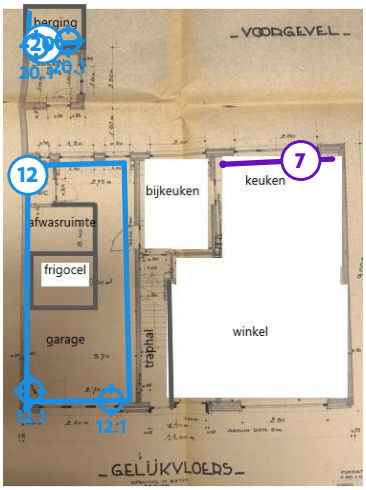
Plan 1.2: woning plan GLV

Beschrijving	Type	Actie
7. Tegellijm niet zichtbaar (keuken)	Advies	-
12. Cementering 3 binnentoepassing (garage)	Geen asbest	-
12.1 Code: 14	Mengmonster	-
20. Cementering 4 binnentoepassing (berging)	Geen asbest	-
20.1 Code: 16	Mengmonster	-

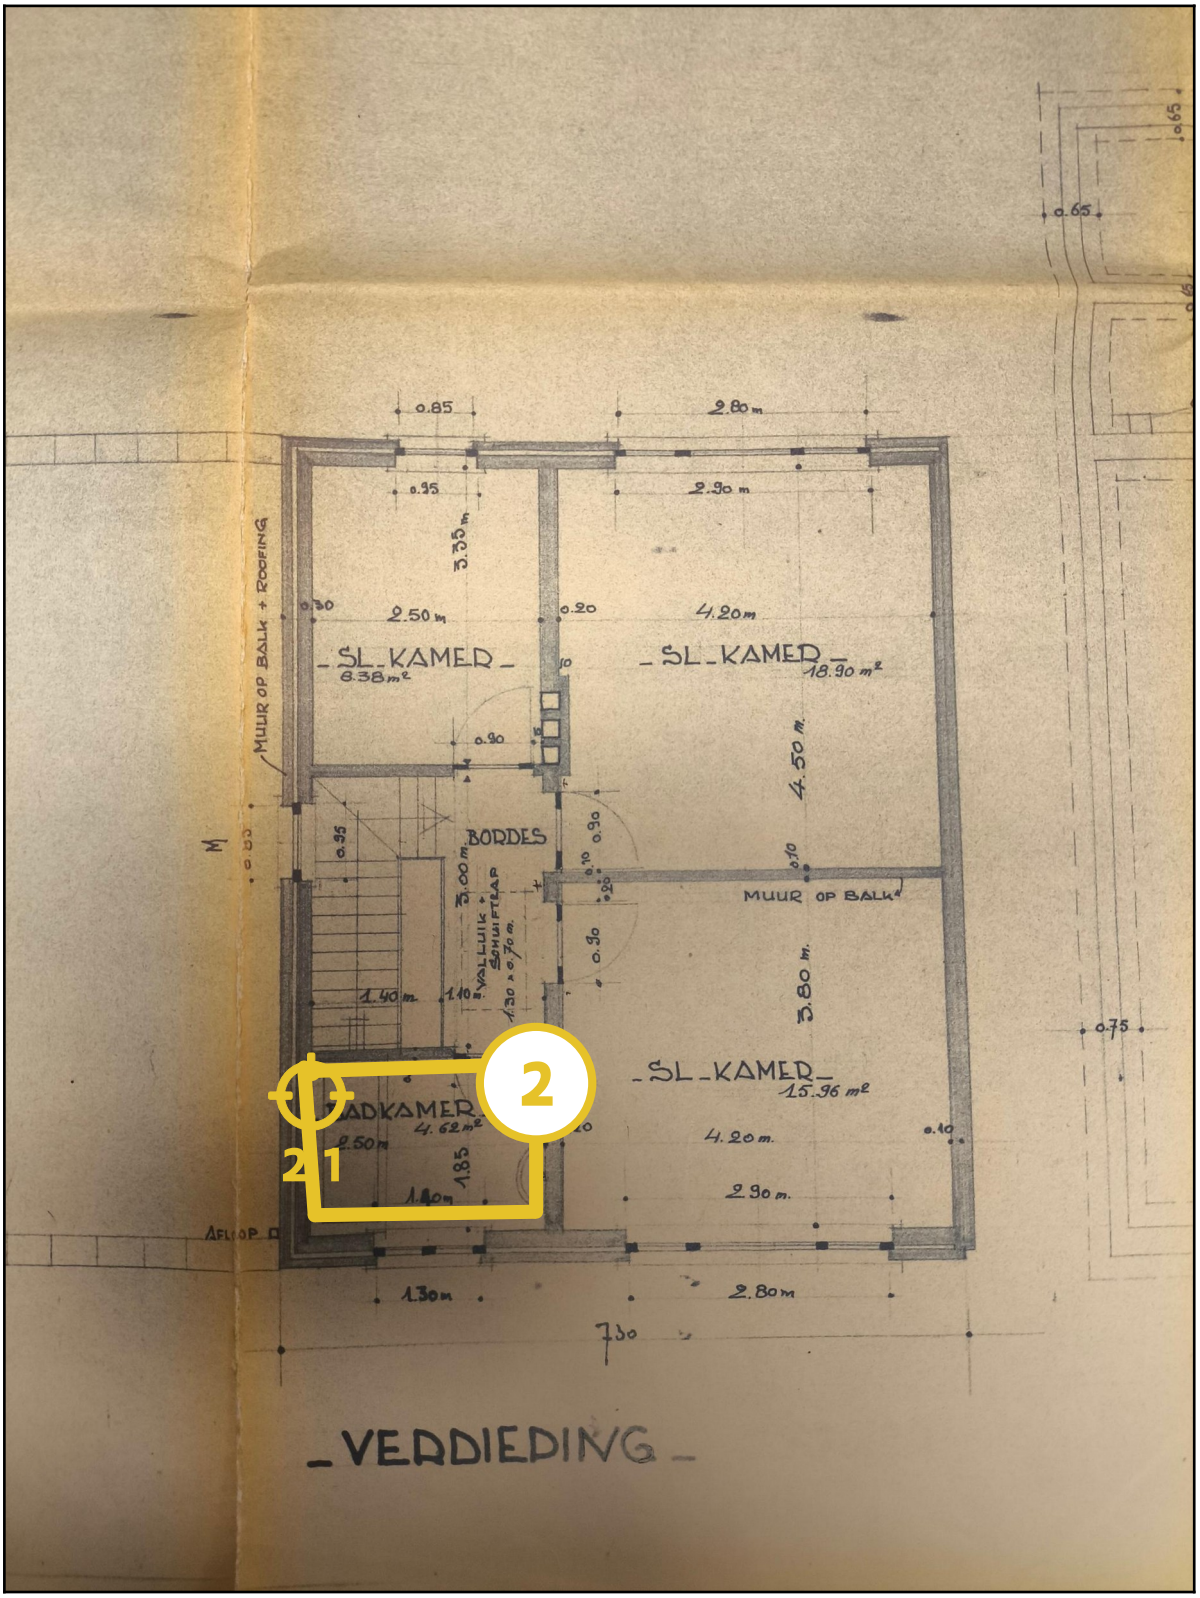
Plan 1.3: woning plan +1

2. wandtegels (badkamer)	Asbestmateriaal	Zorgvuldig beheren
2.1 Code: 12	Puntmonster	-

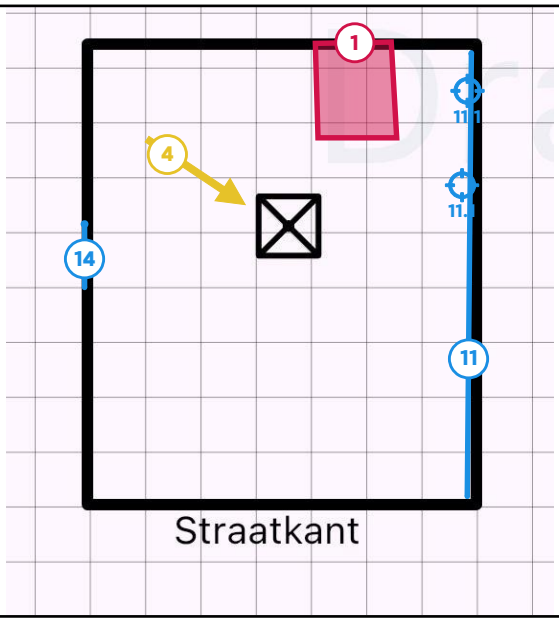
Plan 1.4: Woning plan +2

Beschrijving	Type	Actie
1. Asbestcement afval (plaat op zolder)	Asbestmateriaal	Dringend verwijderen
4. Bakeliet toep.(schakelaars-stopcontact.-verdeeldozen-radiatorknoppen)	Asbestmateriaal	Zorgvuldig beheren
11. Cementering 2 binnentoepassing (zolder)	Geen asbest	-
11.1 Code: 04	Mengmonster	-
14. Kit kozijn-raam (met staalname) houten raam	Geen asbest	-

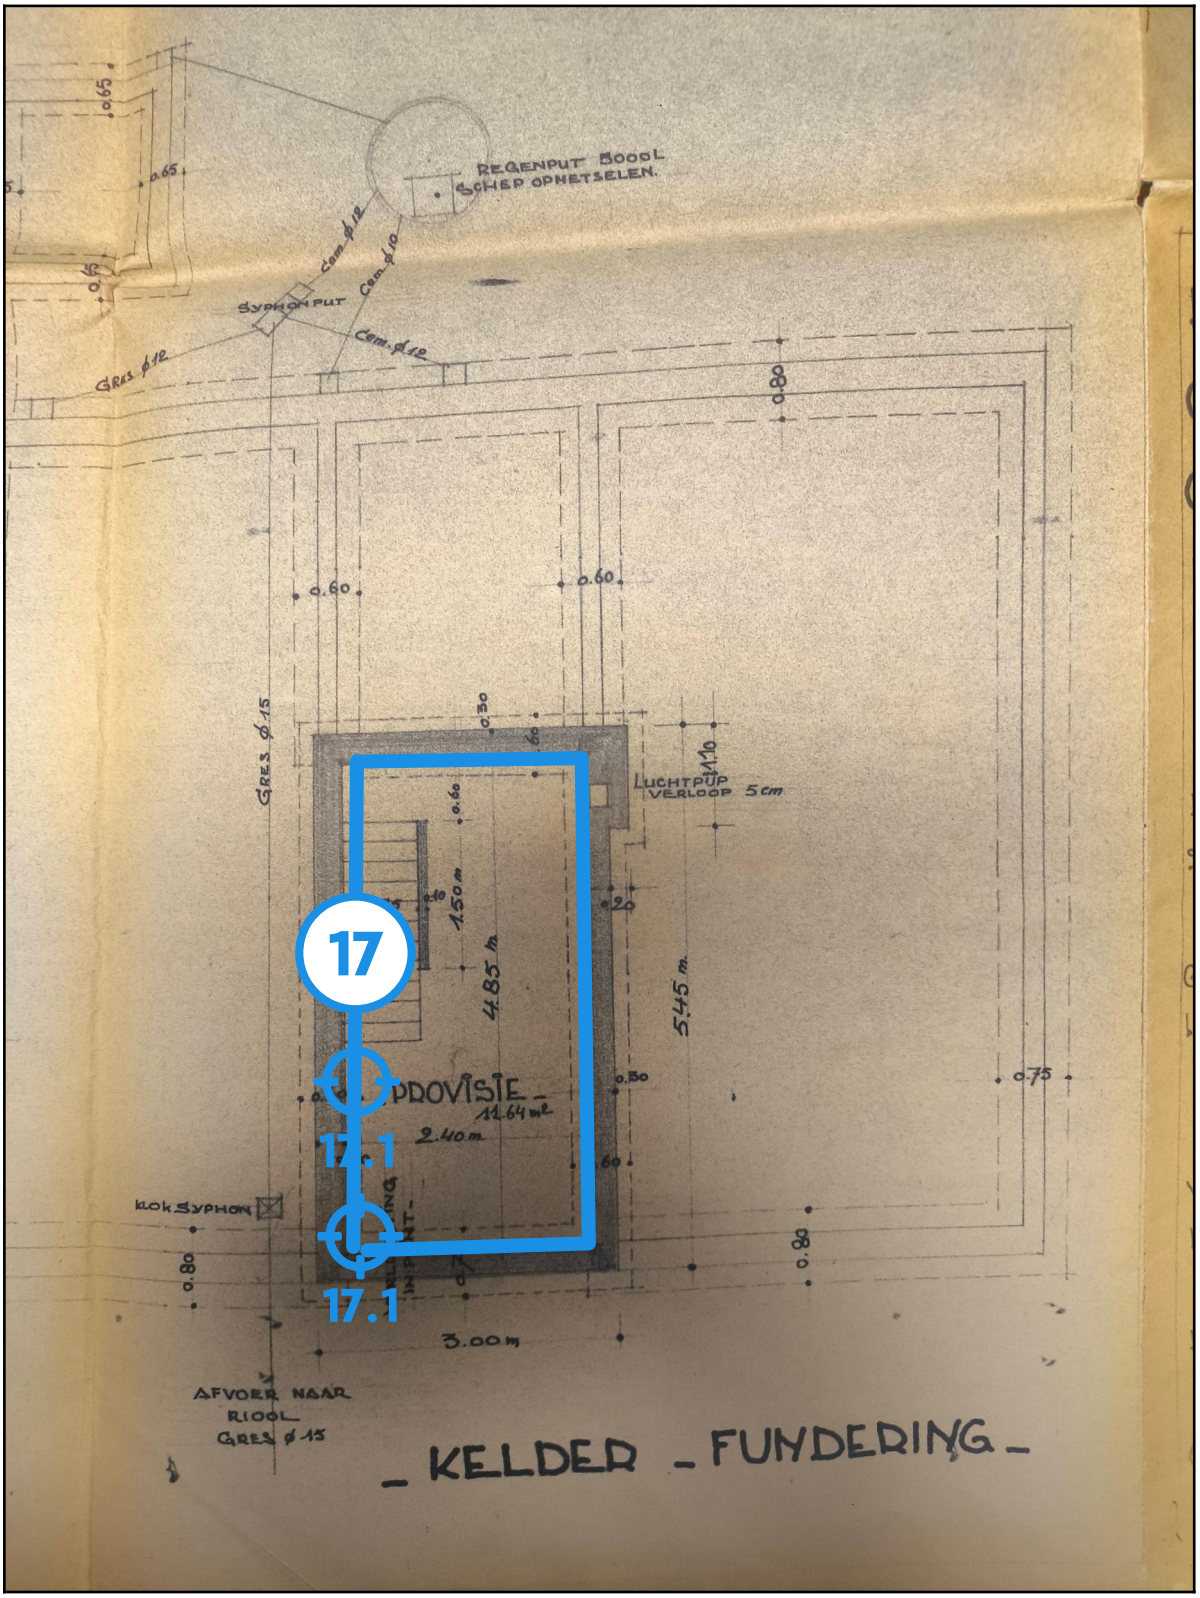
Plan 1.5: woning plan -1

17. Cementering 1 binnentoepassing (kelder)	Geen asbest	-
17.1 Code: 03	Mengmonster	-

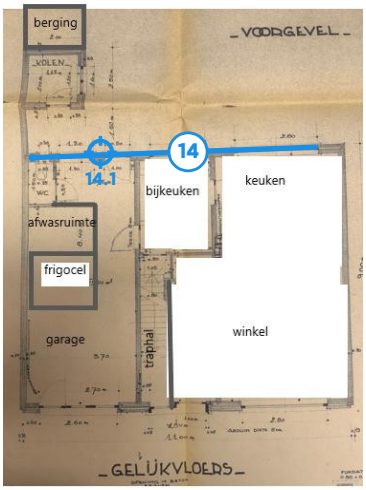
Plan 1.6: woning plan GLV kopie

Beschrijving	Type	Actie
14. Kit kozijn-raam (met staalname) houten raam	Geen asbest	-
14.1 Code: 09	Mengmonster	-

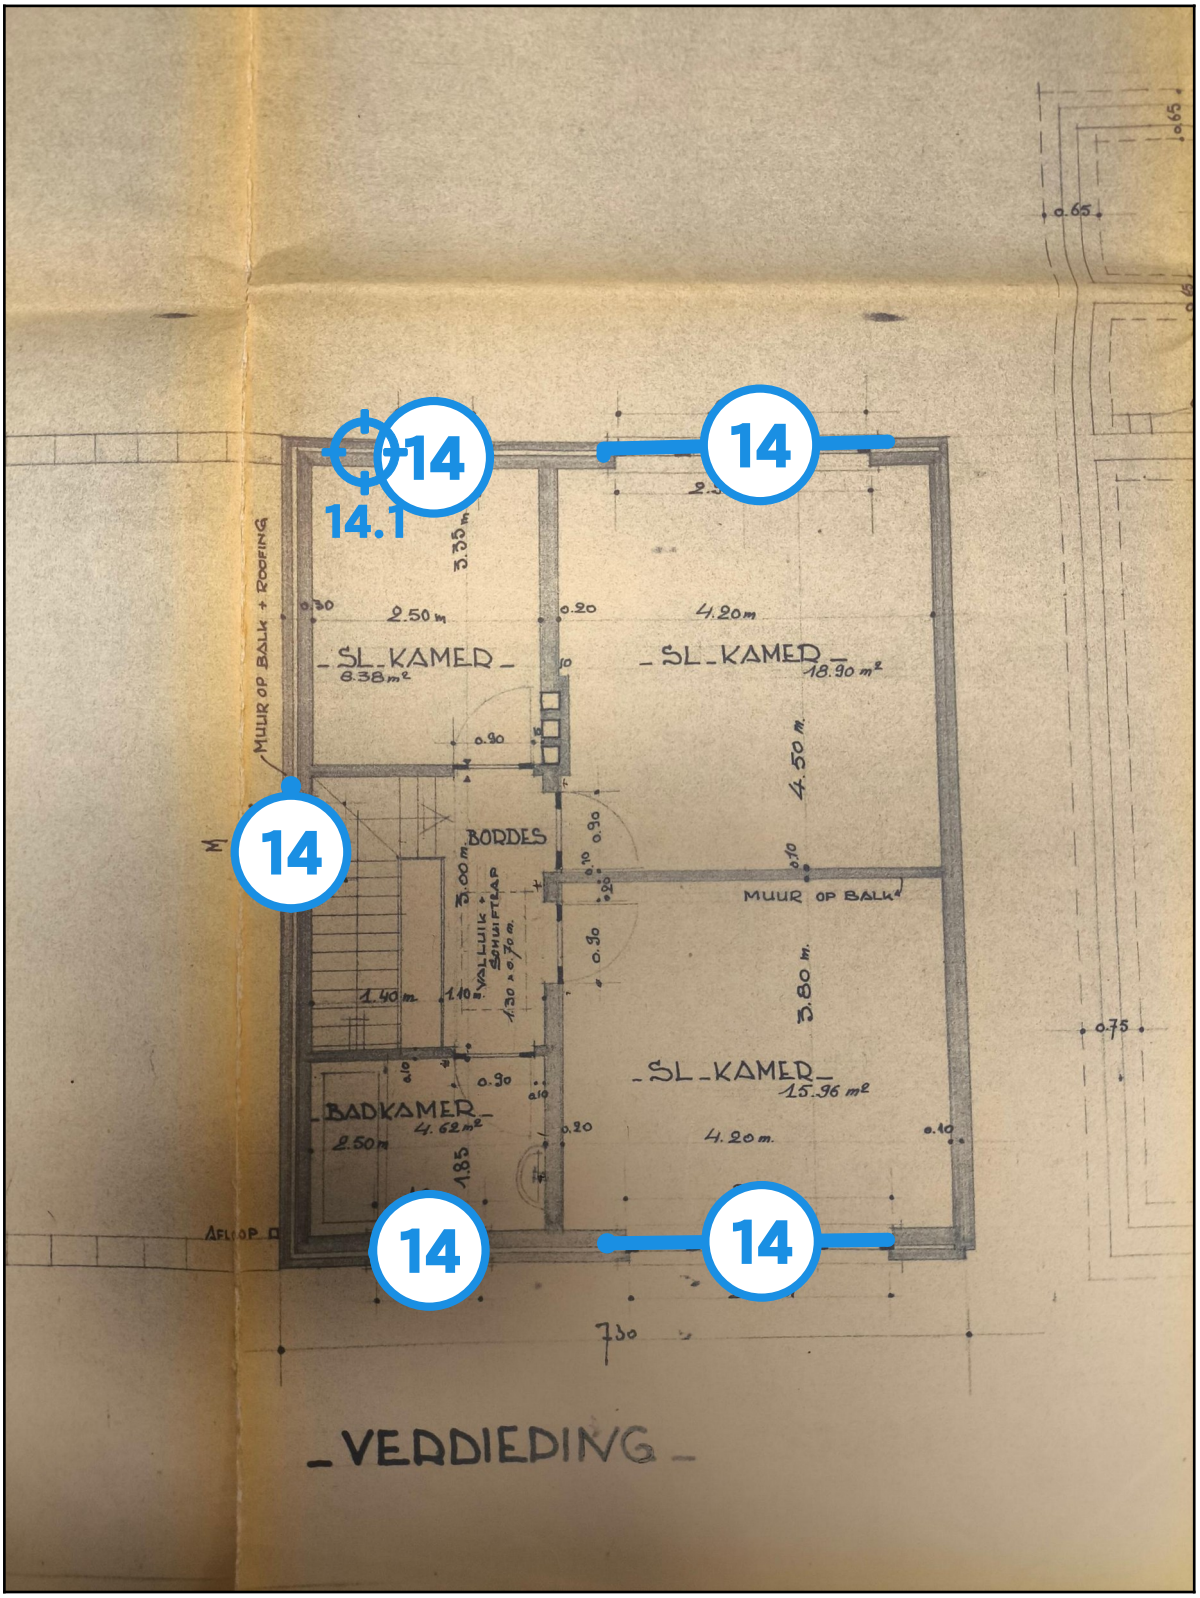
Plan 1.7: woning plan +1 kopie

14. Kit kozijn-raam (met staalname) houten raam	Geen asbest	-
14.1 Code: 09	Mengmonster	-

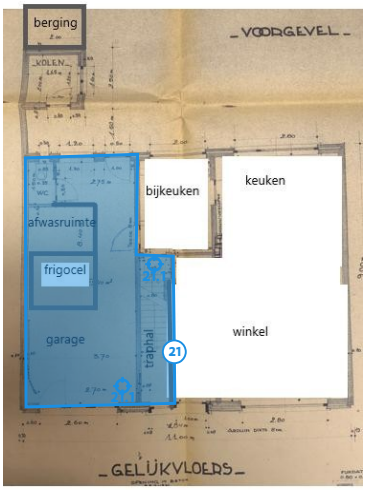
Plan 1.8: woning plan GLV kopie kopie

Beschrijving	Type	Actie
21. Pleisterwerk plafonds	Geen asbest	-
21.1 Code: 02	Mengmonster	-

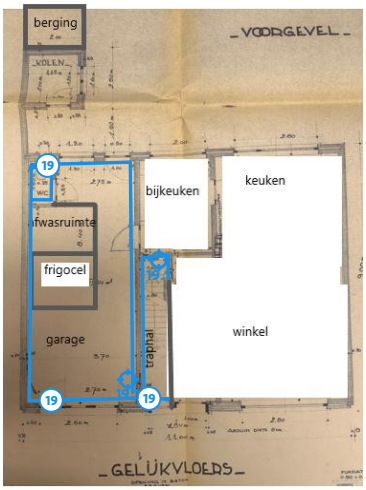
Plan 1.9: woning plan GLV kopie

Beschrijving	Type	Actie
19. Pleisterwerk wanden	Geen asbest	-
19.1 Code: 01	Mengmonster	-

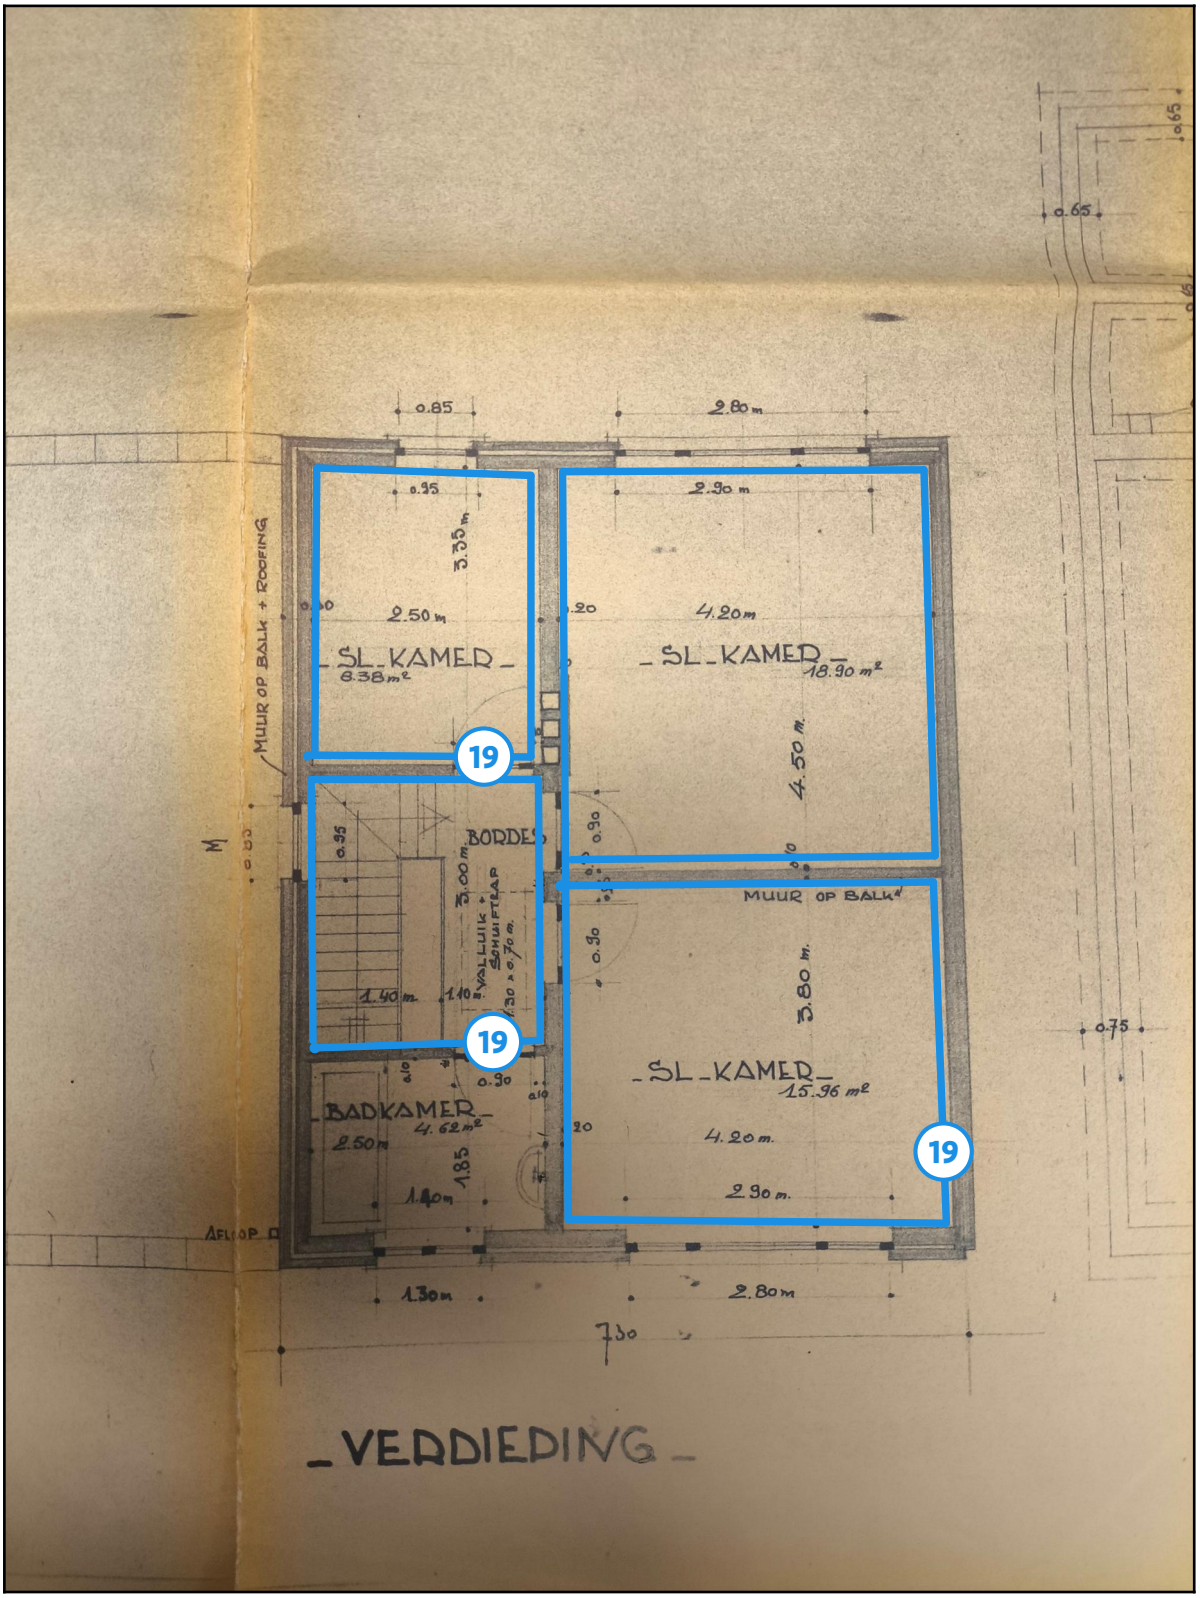
Plan 1.10: woning plan +1 kopie

19. Pleisterwerk wanden	Geen asbest	-

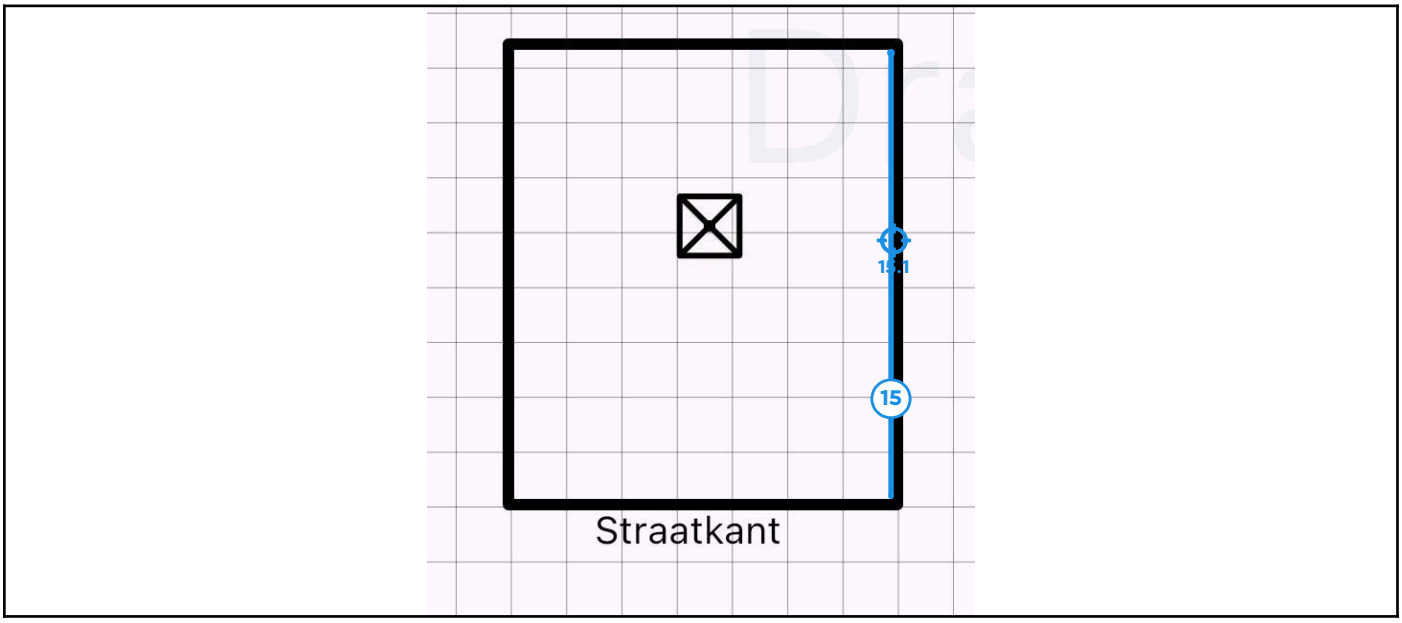
Plan 1.11: Woning plan +2 kopie

Beschrijving	Type	Actie
15. Roofing 1 (waterkering zolder)	Geen asbest	-
15.1 Code: 05	Puntmonster	-

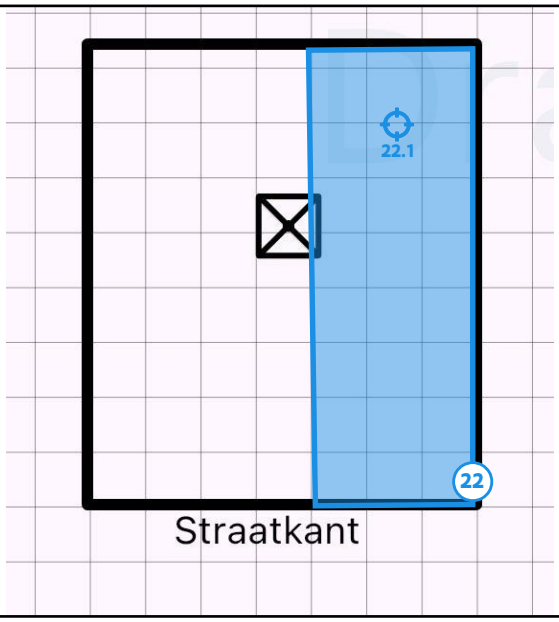
Plan 1.12: Woning plan +2 kopie

Beschrijving	Type	Actie
22. Vinylvloer 1 met kartonlaag	Geen asbest	-
22.1 Code: 06	Puntmonster	-

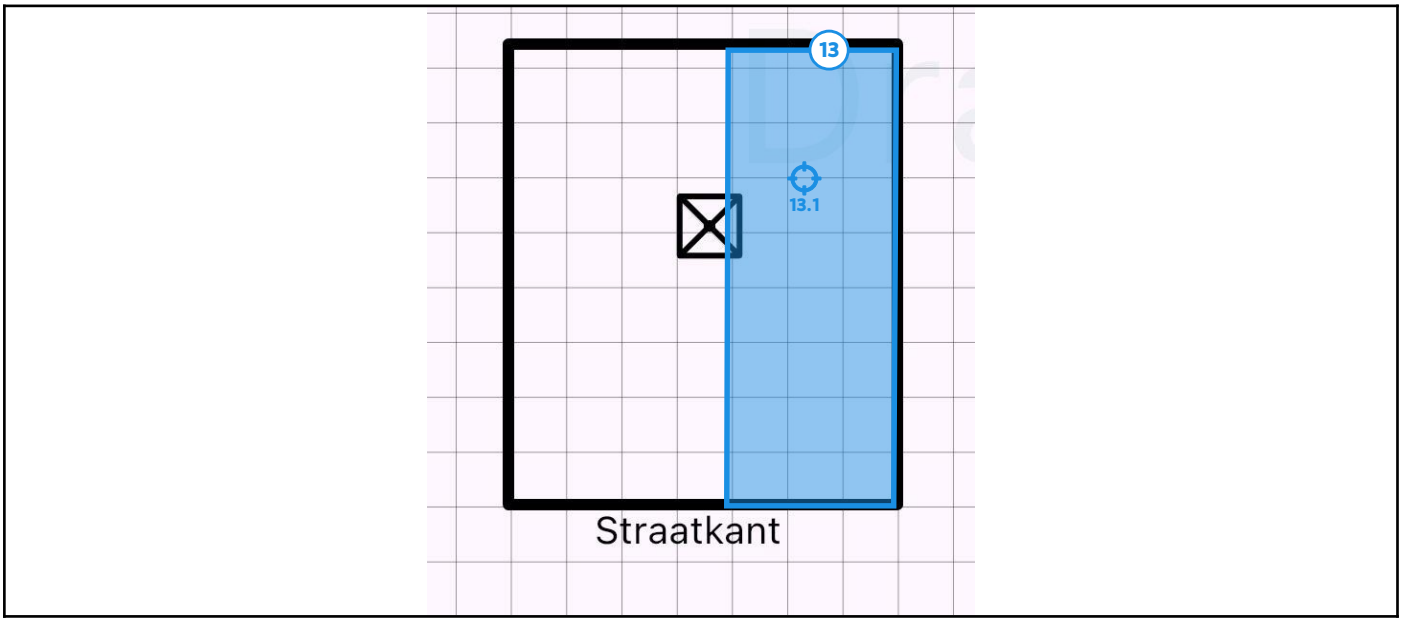
Plan 1.13: Woning plan +2 kopie

Beschrijving	Type	Actie
13. Vinylvloer 2 met kartonlaag	Geen asbest	-
13.1 Code: 07	Puntmonster	-

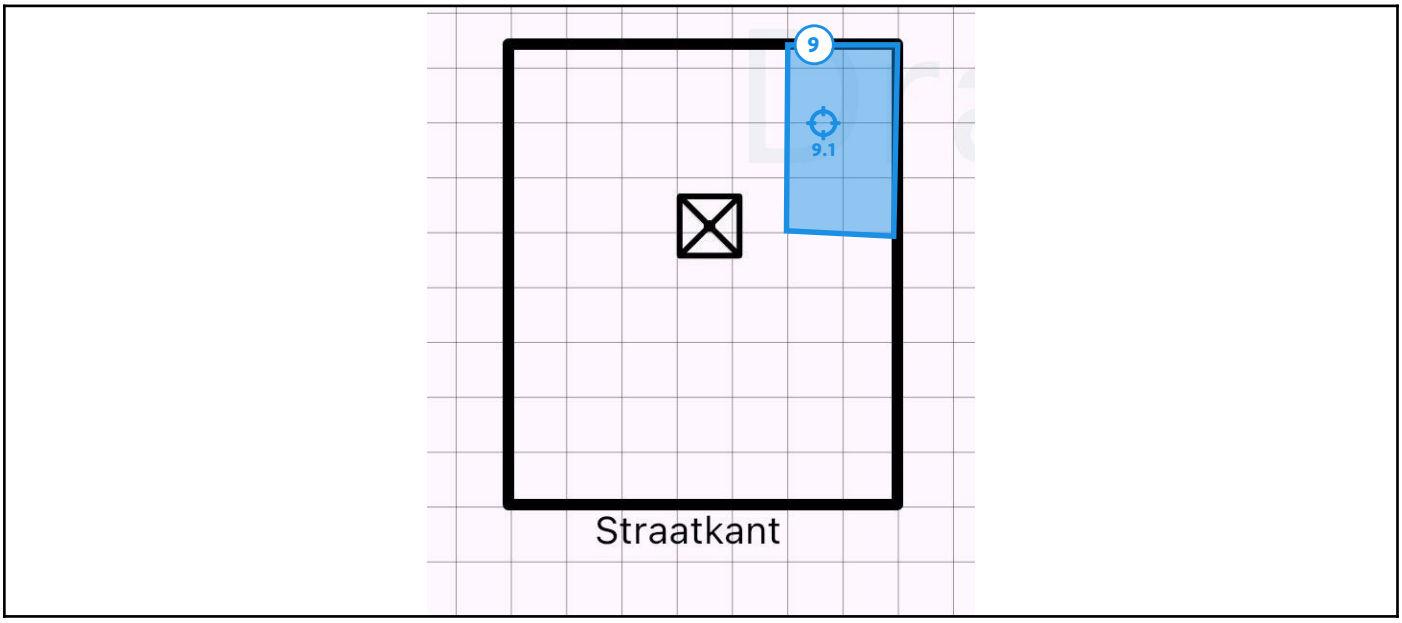
Plan 1.14: Woning plan +2 kopie

Beschrijving	Type	Actie
9. Vinylvloer 3 met kartonlaag	Geen asbest	-
9.1 Code: 08	Puntmonster	-

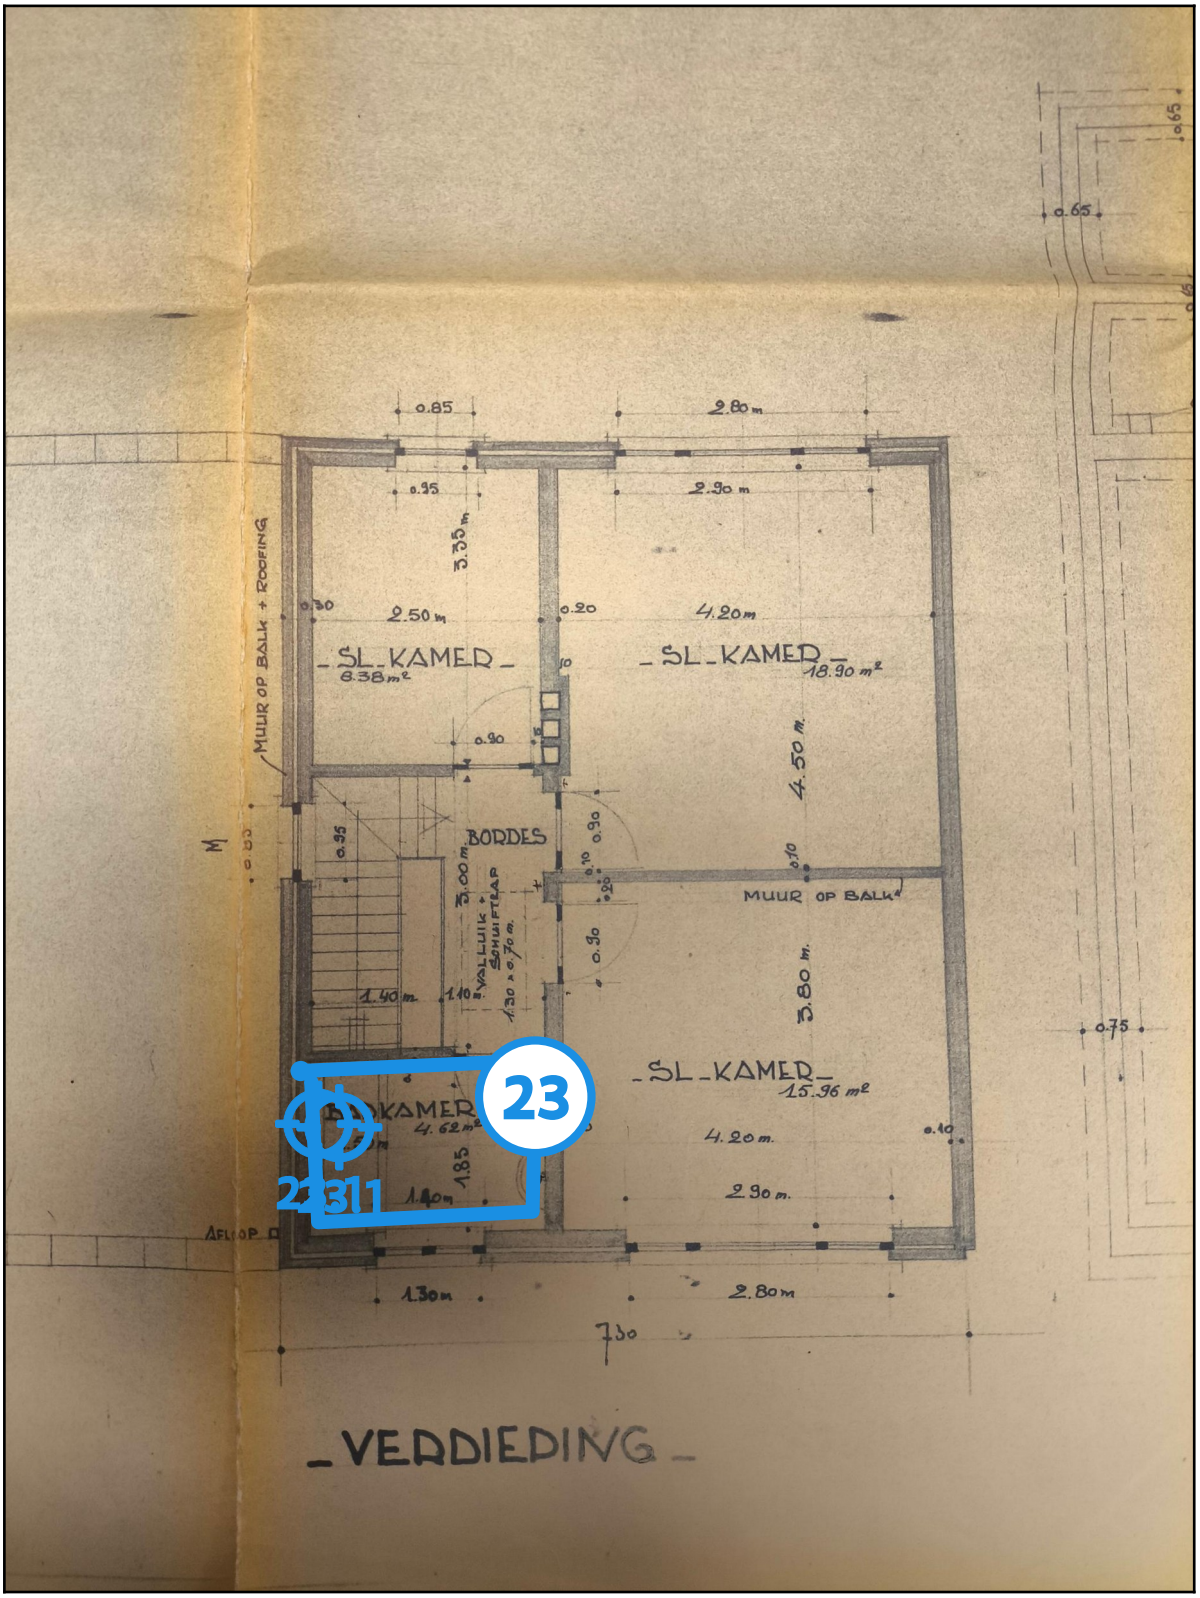
Plan 1.15: woning plan +1 kopie

23. Tegellijm (badkamer)	Geen asbest	-
23.1 Code: 13	Mengmonster	-

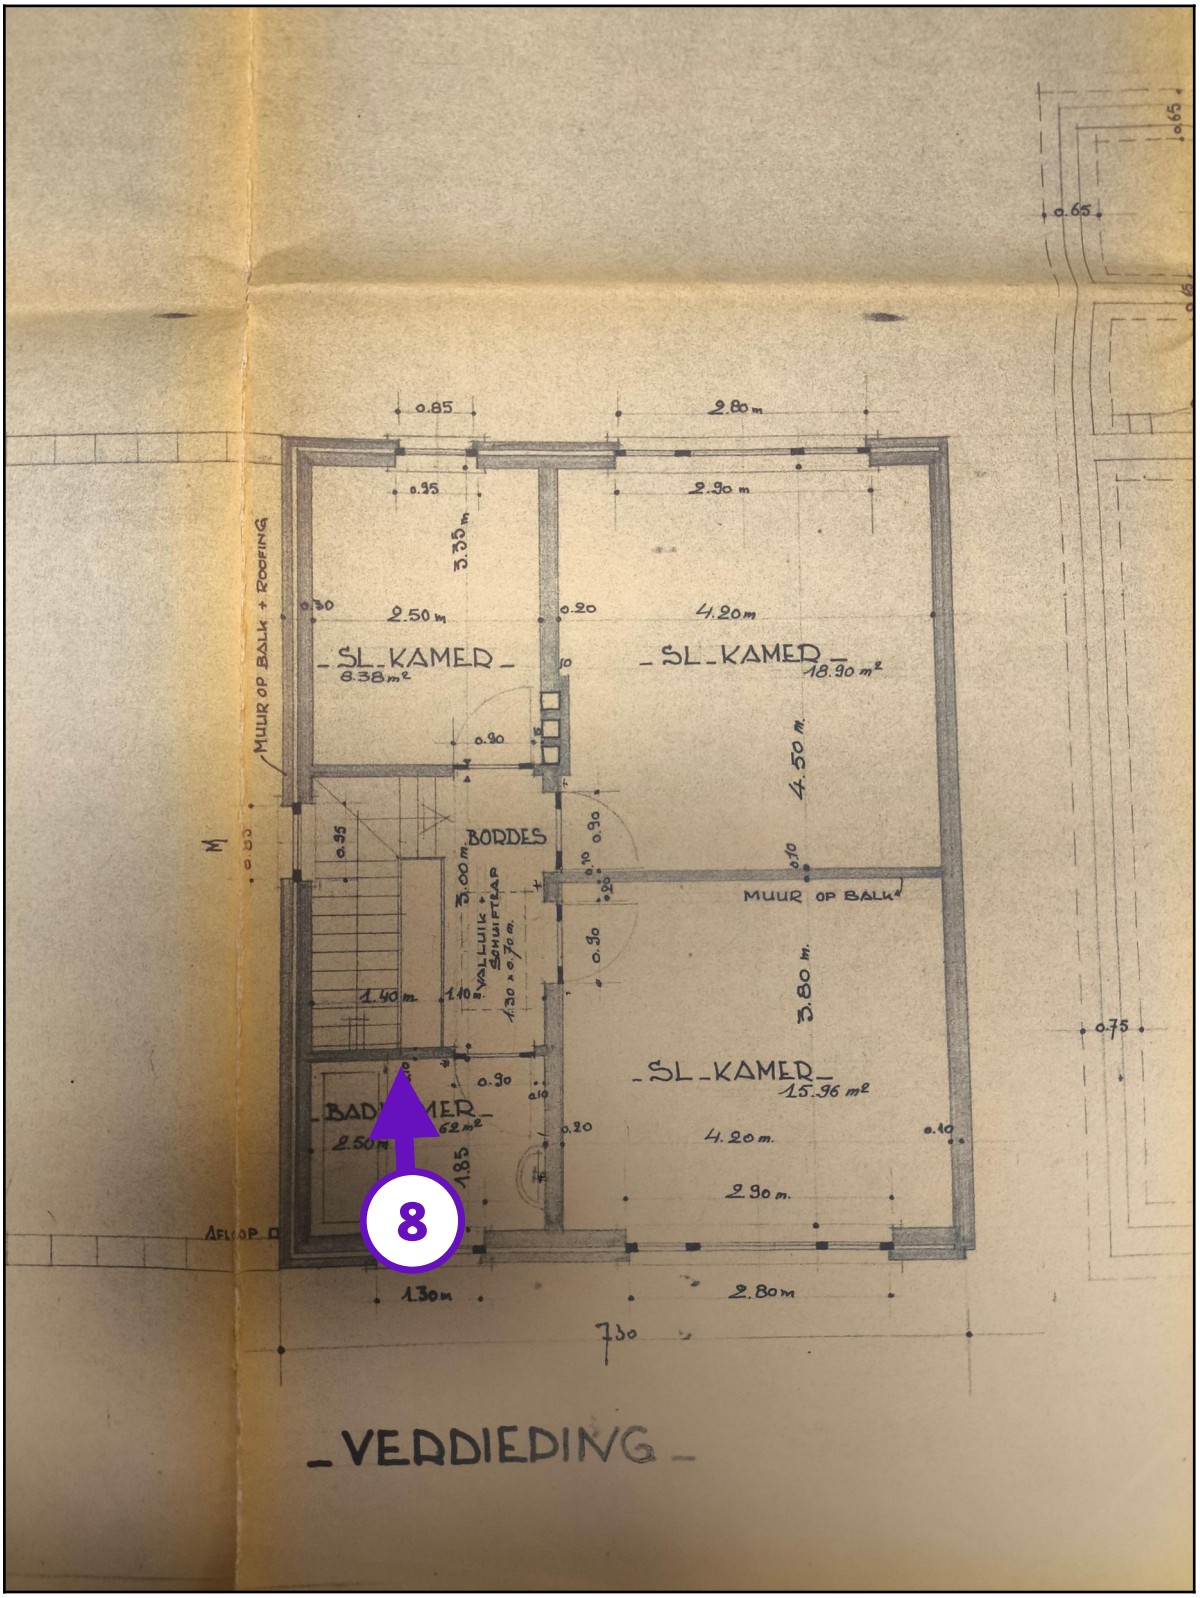
Plan 1.16: woning plan +1 kopie

8. Cv ketel/boiler (geen volledige info)	Advies	-

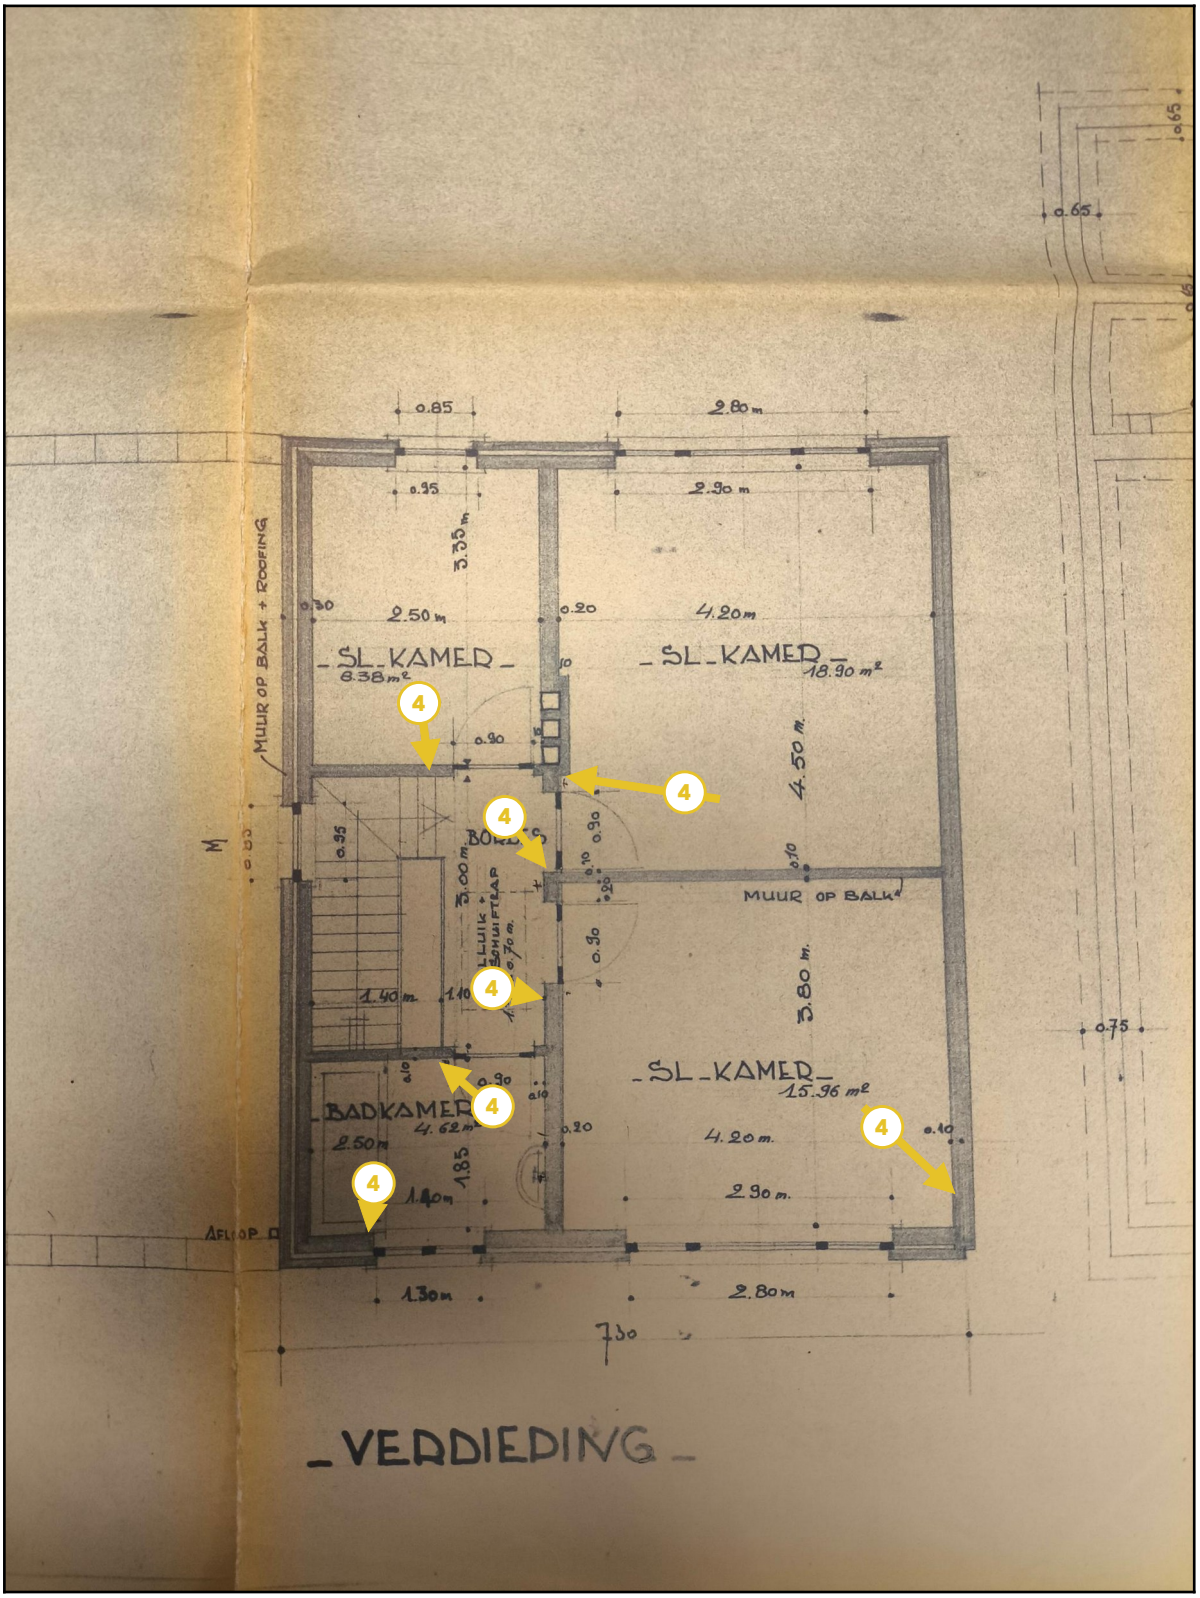
Plan 1.17: woning plan +1 kopie

4. Bakeliet toep.(schakelaars-stopcontact.-verdeeldozen-radiatorknoppen)	Asbestmateriaal	Zorgvuldig beheren

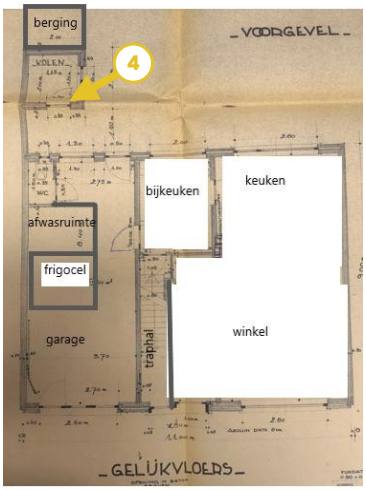
Plan 1.18: woning plan GLV kopie

Beschrijving	Type	Actie
4. Bakeliet toep.(schakelaars-stopcontact.-verdeeldozen-radiatorknoppen)	Asbestmateriaal	Zorgvuldig beheren

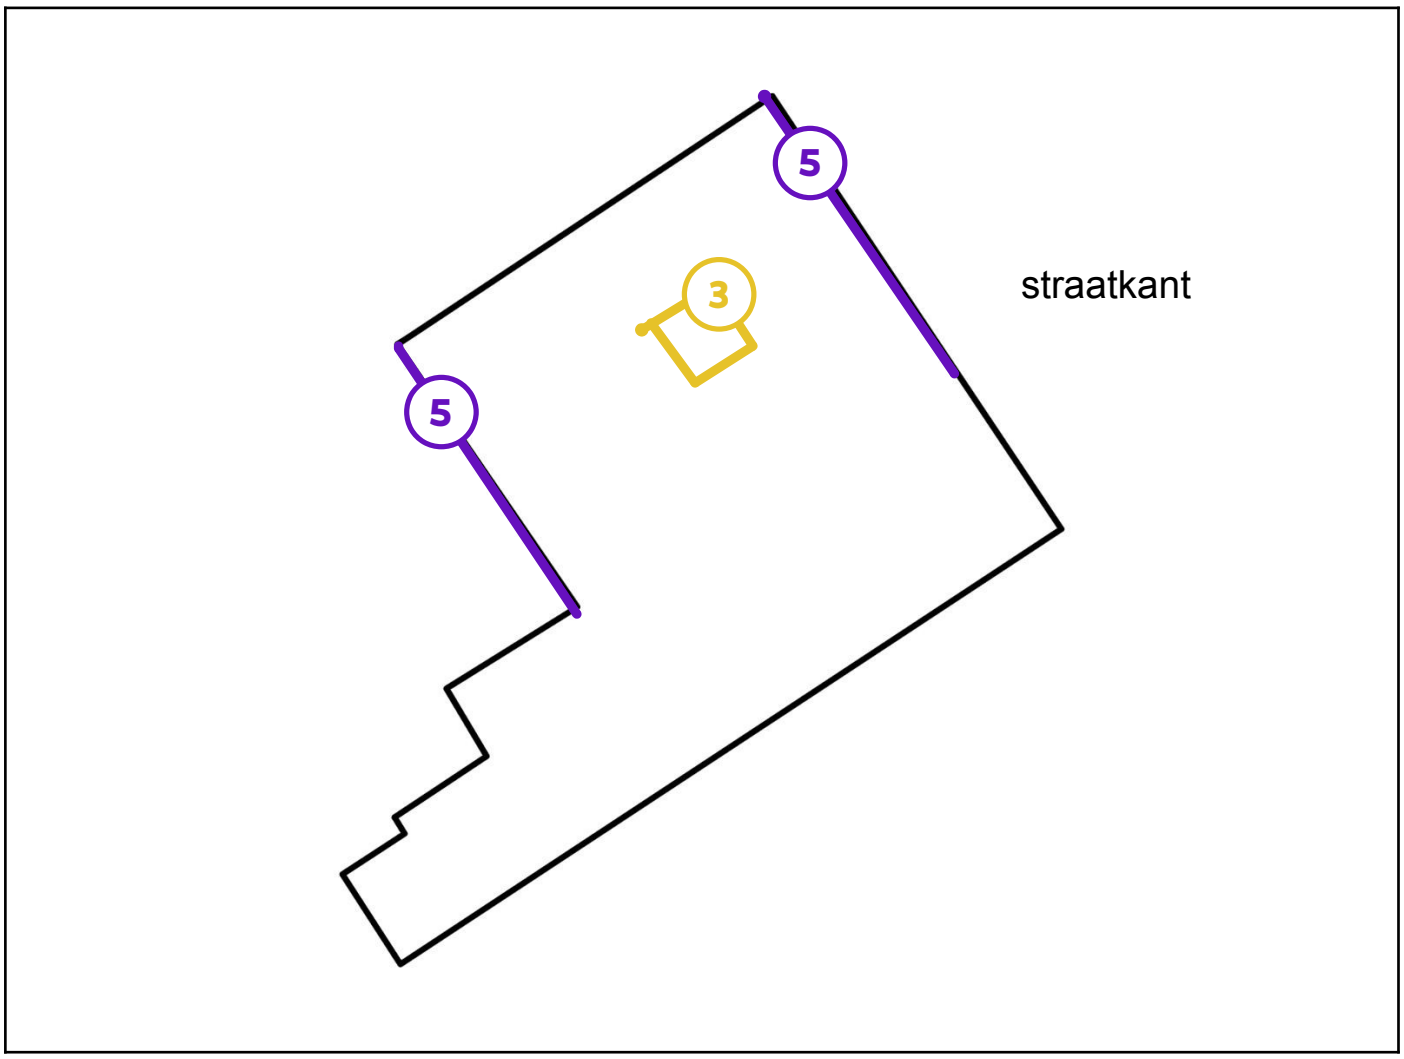
Plan 1.19: Hoofdgebouw dakplan kopie

Beschrijving	Type	Actie
3. Roofing schouw (zonder staalname > 3,5m hoog, maar zichtbaar	Asbestmateriaal	Zorgvuldig beheren
5. Dakgoot niet zichtbaar (materiaal onbekend)	Beperking	-

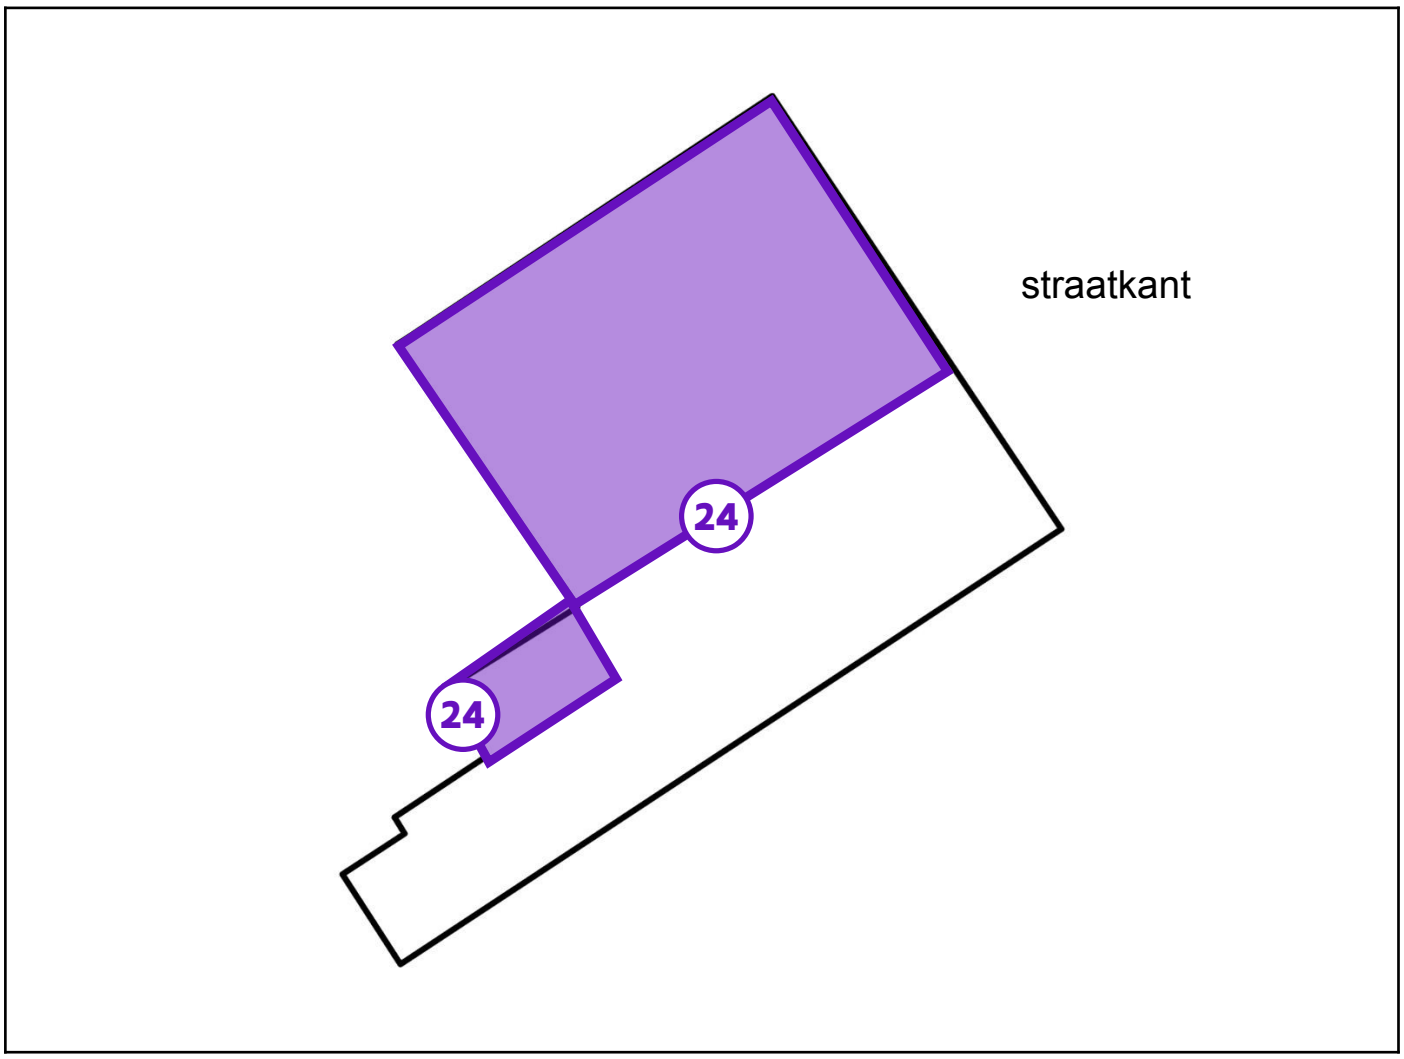
Plan 1.20: Hoofdgebouw dakplan kopie

Beschrijving	Type	Actie
24. Dakbedekking niet verdacht.	Overige ruimte of materiaal	-
