Asbestinventarisattest

Centrumlaan 131, 9800 Deinze

Attestnummer : **20251128-000169.000**
Uitgegeven op : **28.11.2025**
Geldig tot : **28.11.2035**

Niet-asbestveilig

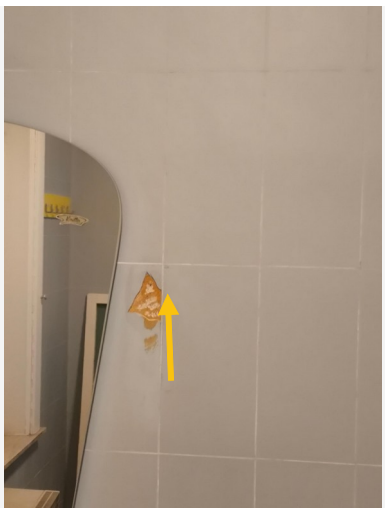
Fiche 2: wandtegels (badkamer)

Asbestmateriaal

Eindbeoordeling materiaalrisico	Laag materiaalrisico en/of verlaagde kans op vezelvrijgave

Gebondenheid	Categorie 1: hechtgebonden in oorsprong
Asbestsoort (vezeltype)	Alleen chrysotiel
Asbestconcentratie	Laag (< 50%)
Afschermingsgraad van het gehele materiaal	Geheel of deels (ook) vrij aan de binnenlucht
Toestand van het materiaal	Licht beschadigd, licht verweerd. Intact calciumsilicaatmateriaal of categorie III 'gebondenheid'

#	Type	Referentie	Resultaat
2.1	Puntmonster	12	Chrysotiel

Beschrijving	wandtegels (badkamer)
Omgeving	Binnen
Primaire drager	Vloer
Asbestmateriaal	Prefab - afwerking - Tegel
Bindmiddel van asbestmateriaal	Kunststof of -hars
Gebondenheid op basis van bindmiddel	Hecht
Hoeveelheid (oppervlakte - dikte - aantal)	• 30,00 m^2 - 0,50 cm - 1 stuk
Totaal volume	0,15 m^3
Eenvoudig bereikbaar	Ja
Bevestigingswijze	• Verlijmd, ingegoten, versmeerd
Identificatiemethode	Een monstername door de asbestdeskundige met laboanalyse door een asbestlabo.
Destructieve handeling voor identificatie	Nee
Opmerking	De vermelde oppervlaktes en volumes betreffen een beredeneerde schatting. Er worden geen rechten verleend aan deze oppervlaktes/volumes. De dikte is een schatting die voorkomt uit de monsterplaatsen en is daarom niet altijd representatief

- Zorg voor een veilig beheer. Vermijd het beschadigen van het asbestmateriaal. Controleer de toestand jaarlijks op wijzigingen.
- Scherm in afwachting van verwijdering het asbestmateriaal af van luchtstromingen en verstoring: bijvoorbeeld door het te verpakken, te fixeren, af te dekken, signalisatie - afbakening aan te brengen, ...

- Eenvoudige handelingen: enkel door erkend asbestverwijderaar
  EH Erkend verwijderaar

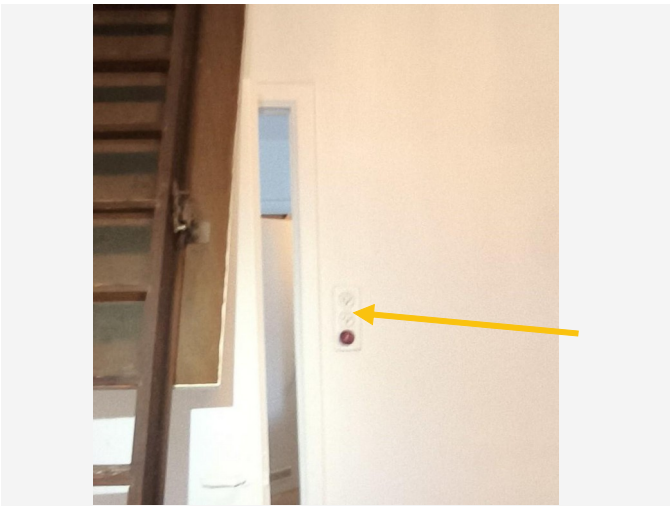
Fiche 4: Bakeliet toep.(schakelaars-stopcontact.-verdeeldozen-radiatorknoppen)

Asbestmateriaal

Eindbeoordeling materiaalrisico	Laag materiaalrisico en/of verlaagde kans op vezelvrijgave

Gebondenheid	Categorie 1: hechtgebonden in oorsprong
Asbestsoort (vezeltype)	Crocidoliet aanwezig
Asbestconcentratie	Laag (< 50%)
Afschermingsgraad van het gehele materiaal	Geheel of deels (ook) vrij aan de binnenlucht
Toestand van het materiaal	Onbeschadigd, niet verweerd

Beschrijving	Bakeliet toep.(schakelaars-stopcontact.-verdeeldozen-radiatorknoppen)
Omgeving	Binnen
Primaire drager	Communicatie en elektrische infrastructuur en uitrusting
Asbestmateriaal	Plaat, paneel, tablet - Type Bakeliet
Bindmiddel van asbestmateriaal	Kunststof of -hars
Gebondenheid op basis van bindmiddel	Hecht
Hoeveelheid (oppervlakte - dikte - aantal)	• 1,00 m^2 - 1,00 cm - 1 stuk
Totaal volume	0,01 m^3
Eenvoudig bereikbaar	Ja
Bevestigingswijze	• Geschroefd
Identificatiemethode	De asbestdeskundige beoordeelt het materiaal als asbestverdacht en dus asbesthoudend, en dit zonder monstername. Motivatie: De monstername brengt andere schade aan dan schade die inherent is aan de monstername.
Destructieve handeling voor identificatie	Nee
Opmerking	De vermelde oppervlaktes,langtes en volumes betreffen een beredeneerde schatting. Er worden geen rechten verleend aan deze oppervlaktes/lengtes/volumes. Het is moeilijk te bepalen of de bakeliettoepassingen in de woning ook effectief asbesthoudend zijn (het kan ook gaan om de asbestvrije variant). Er werd geen monster genomen owv beschadiging aan een elektrisch gerelateerde toepassing, extra controle bij verwijdering van het verdacht materiaal. De toepassingen zijn in verschillende ruimten aanwezig, enkele toepassingen zijn aangeduid op de plannen

- Zorg voor een veilig beheer. Vermijd het beschadigen van het asbestmateriaal. Controleer de toestand jaarlijks op wijzigingen.
- Voer bijkomende staalname(s) uit.

- Eenvoudige handelingen: mag via doe-het-zelf of door werknemer(s) met opleidingsattest eenvoudige handelingen
  Schakelaars, stopcontacten en andere gelijkaardige toepassingen kunnen eenvoudig losgeschroefd worden --> EH doe-het-zelf. Afgesloten of verzegelde kast --> EH opgeleid technieker personeel 8u basisopleiding asbest. Voor elektrische infrastructuur en uitrusting dient u vooraleer men deze toepassing gaat bevochtigen de elektriciteit af te sluiten (zoniet elektrocutie-/brandgevaar). standaard dragen van de nodige wegwerp beschermingsmiddelen FFP 3 masker , handschoenen en tyvec CAT III type 5-6 , afspoelbaar schoeisel Losschroeven en dubbel verpakken in plastic , sluit luchtdicht af en breng dit als hechtgebonden afval naar een plaatselijk containerpark. Voor hechtgebonden toepassingen: Bij verwijdering door doe-het-zelf moet men dit afval dubbel en luchtdicht verpakt aandienen bij het gemeentelijk recyclagepark. Men raadpleegt best op voorhand de voorwaarden van het recyclagepark.

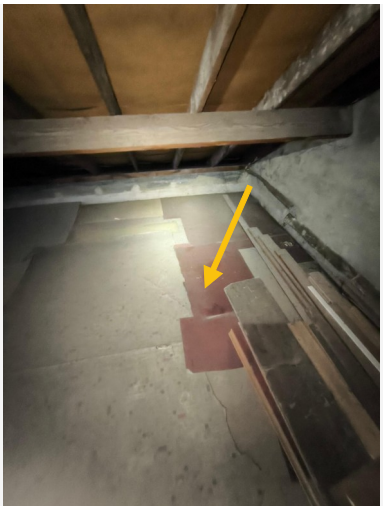
Fiche 9: Vinylvloer 3 met kartonlaag

Geen asbest

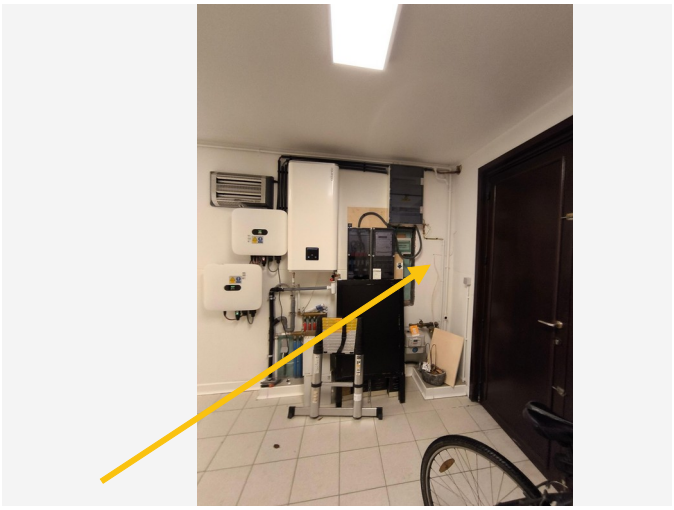
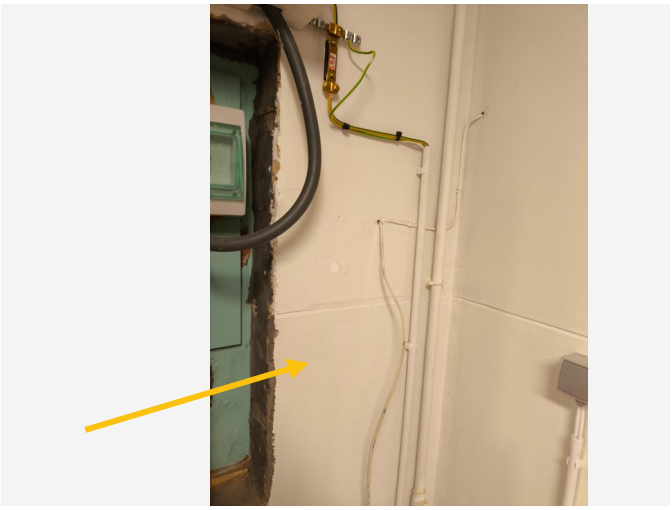
Fiche 12: Cementering 3 binnentoepassing (garage)

Geen asbest

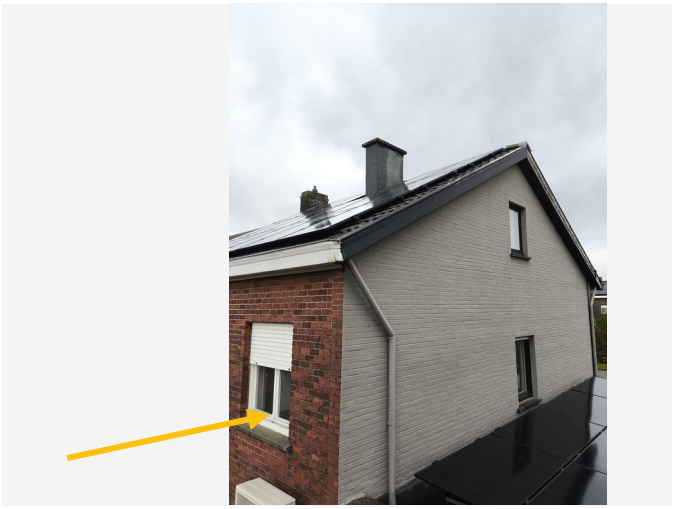
Fiche 14: Kit kozijn-raam (met staalname) houten raam

Geen asbest

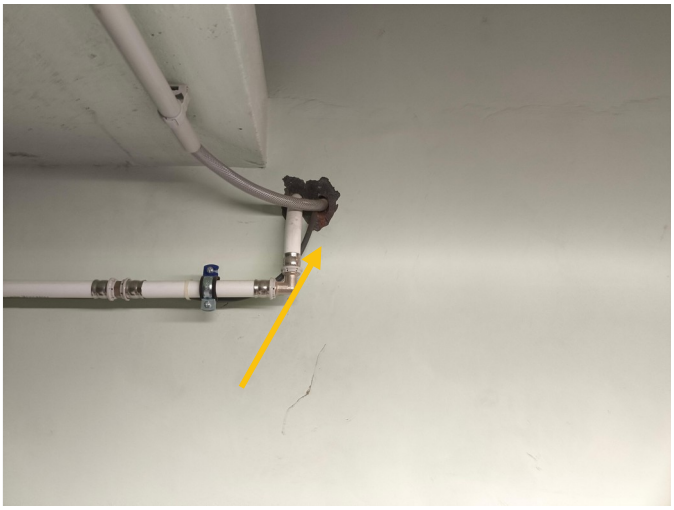
Fiche 17: Cementering 1 binnentoepassing (kelder)

Geen asbest

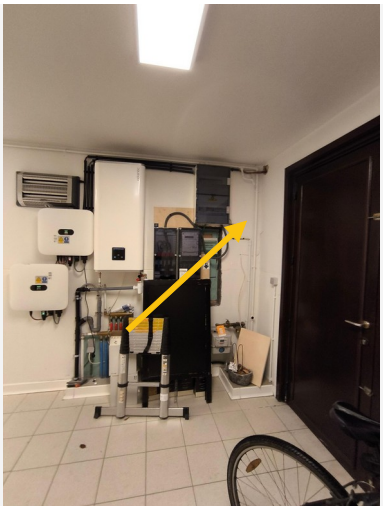
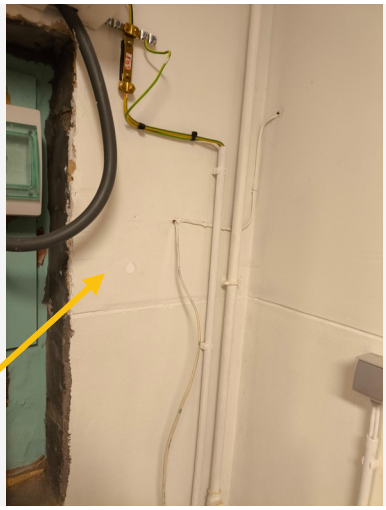
Fiche 19: Pleisterwerk wanden

Geen asbest

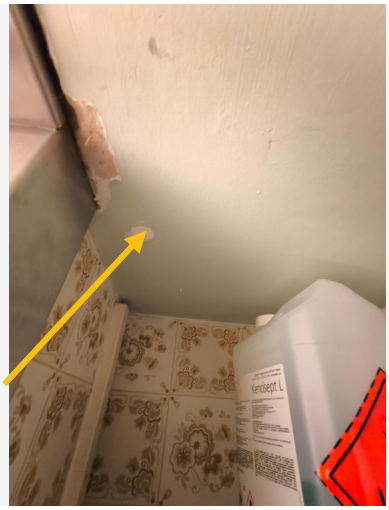
Fiche 21: Pleisterwerk plafonds

Geen asbest

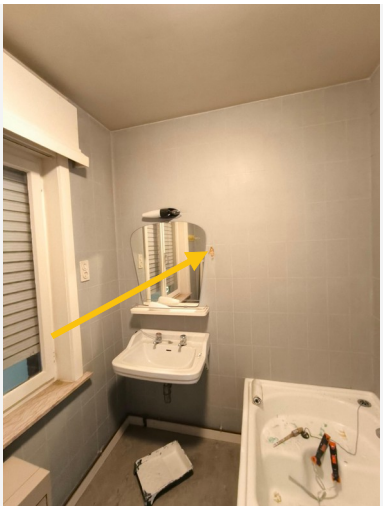
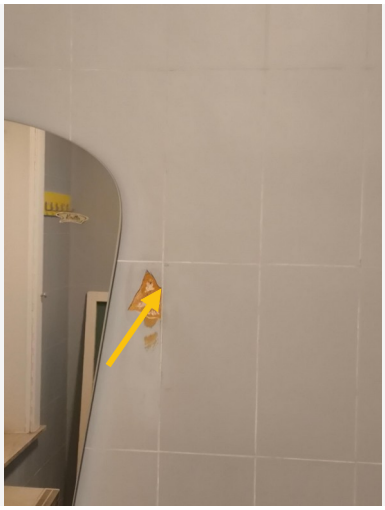
Fiche 23: Tegellijm (badkamer)

Geen asbest
