Verslag huishoudelijke elektrische installatie op laagspanning en zeer lage spanning

Referentie: **003-20261110-03**	Datum controle: **10/11/2026**
Keurder: **003**

Eigenaar:	**Onbekend**	EAN-code:	**541448820051156938**
Adres installatie:	**Harelbekestraat 32, 9000 - Gent**	Nummer teller(s):	**1SAG1105379694**
		Distributienetbeheerder installatie:	**Fluvius**

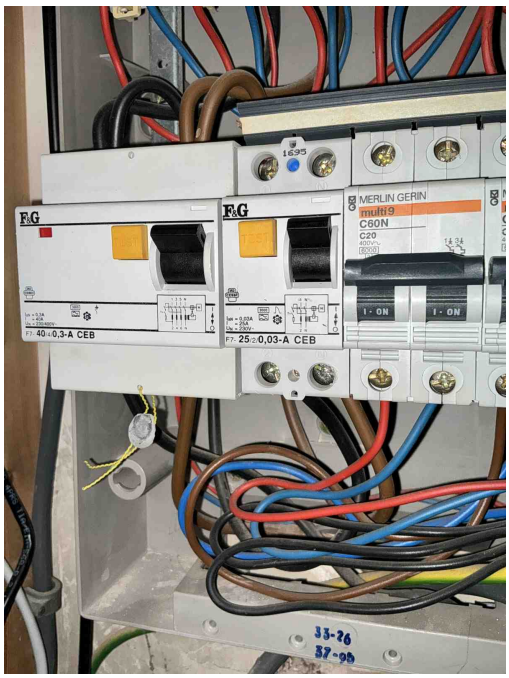
D27 - De (bijkomende) differentieelstroominrichting(en) kan/kunnen overbelast worden door de toegenomen stroom in de installatie (Boek 1: 4.4.1.1).
Opmerking: Nominale bijkomende diff 25A, voeding 40A

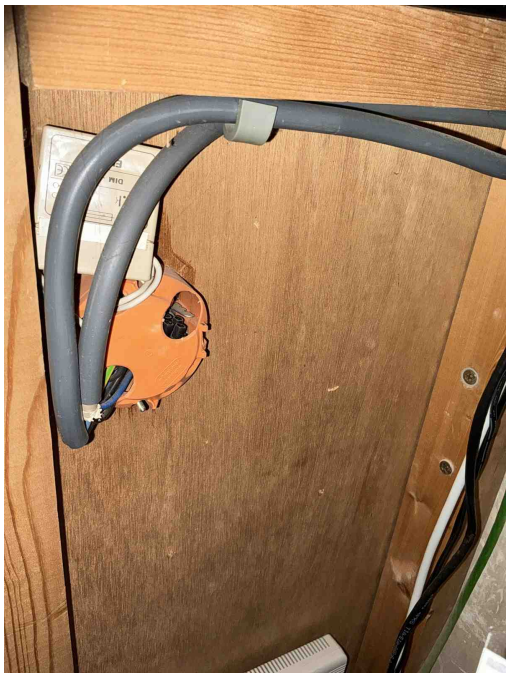
T24 - Het gebruik van elektrische machines of toestellen van klasse 0 en 0I is verboden. (Boek 1, Onderafdeling 4.2.4.3)

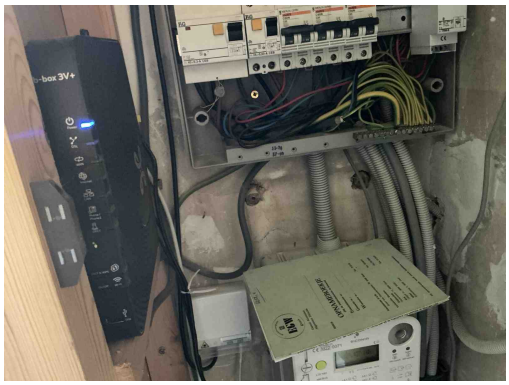
T02 - Gevaar voor rechtstreekse aanraking: genaakbare delen onder spanning (Boek 1: 4.2.2).

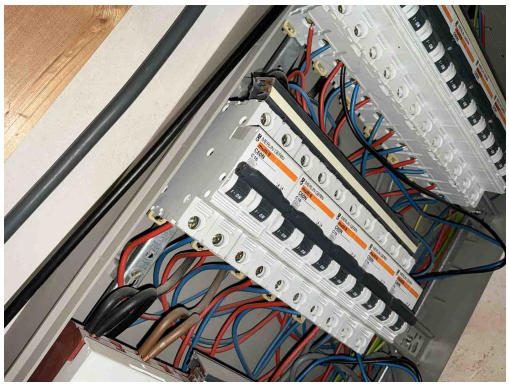
C13 - Onvoldoende bevestiging van de leiding(en) (Boek 1: 5.2.9.5).

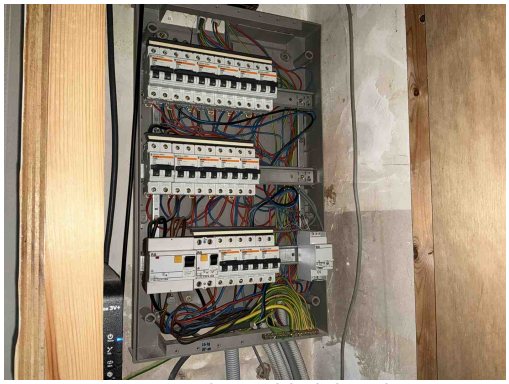
T21b - Het elektrisch materieel is niet geplaatst volgens de voorschriften van de fabrikant/ regels van goed vakmanschap. (Boek 1: 1.4.1.3) Oa kamgeleider niet afdoende afgedekt aan uiteiden. Zie kans op rechtstreekse aanraking plaatsingsfiche fabrikant.
